大阪ビルディング協会平成28年7月度・技術セミナー  
「ビルオーナー・管理者が知っておきたい法律改正特集Ⅱ」

# 『既存特定天井の脱落対策としての改修・手法 ～新たな技術基準等について』

株式会社日建設計 エンジニアリング部門 技術センター副代表

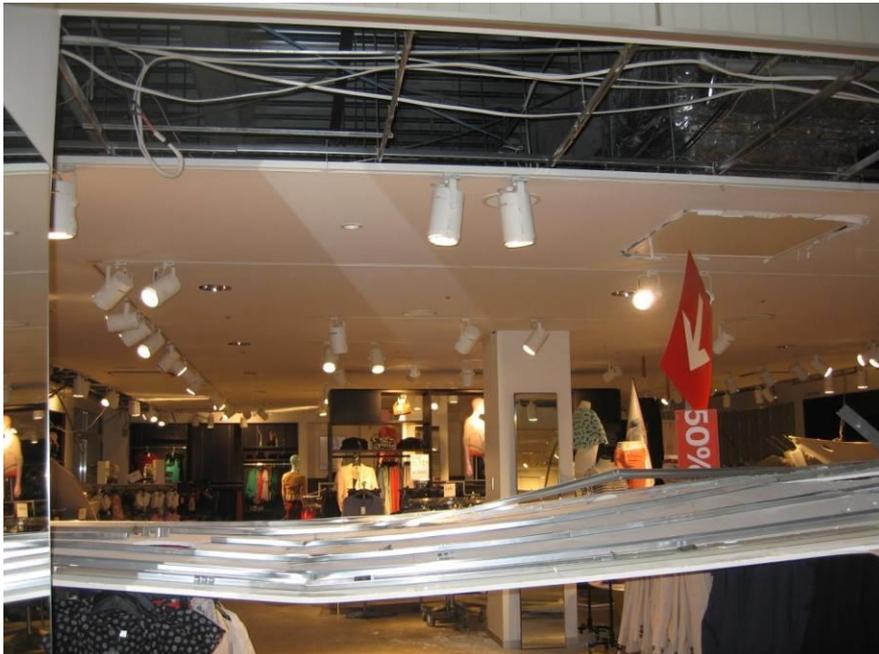
# 1-A: 「構造躯体の健全性」に比較して ⇒天井の被害が大きい、例。

場所: 首都圏某所 (震度5強～5強)

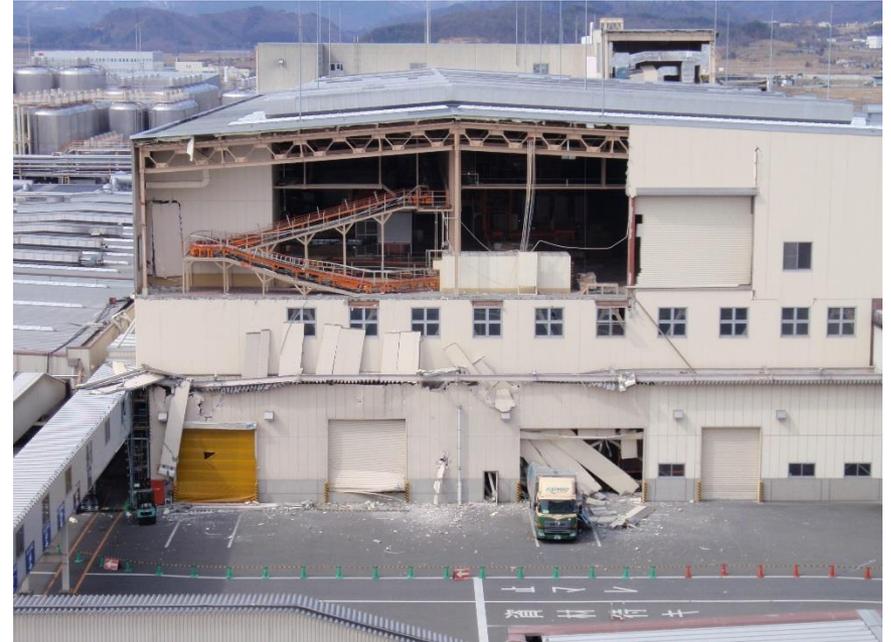
場所: 福島県 (震度6弱～6強)

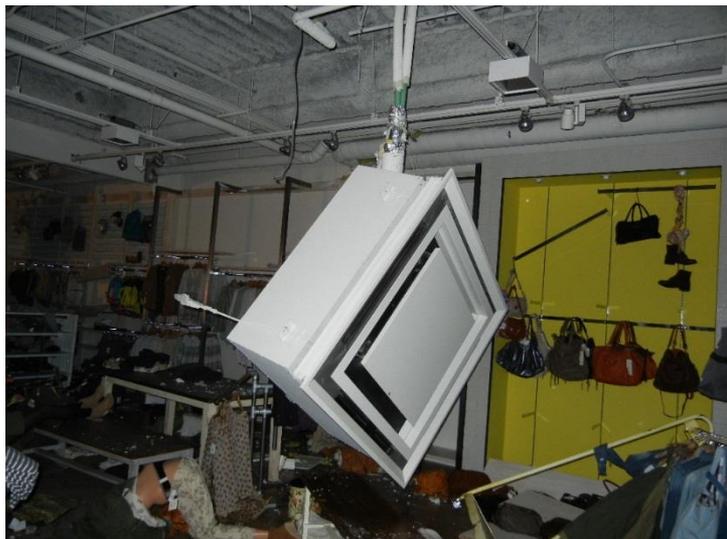
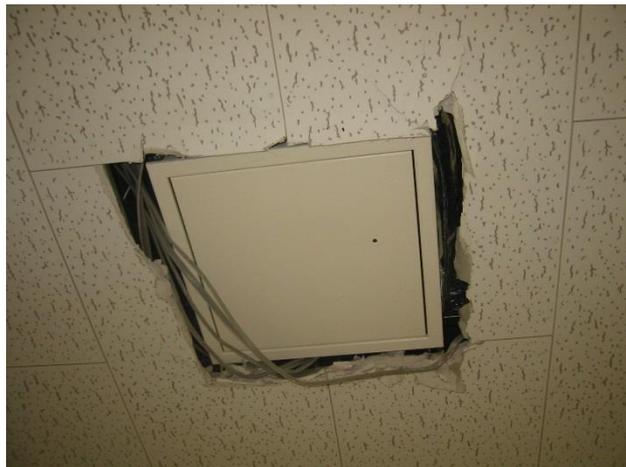
# 1-B:「建築の健全性」に比較して ⇒設備関連の被害が大きい、例

場所:福島県内(震度6弱～6強)

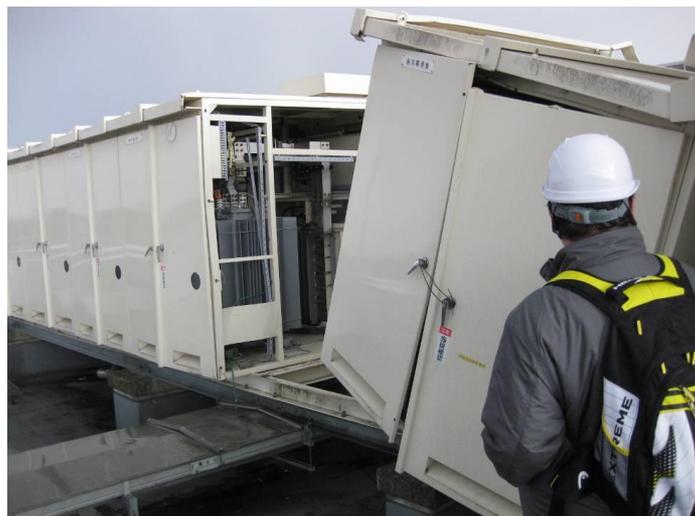
場所:仙台市内(震度6弱～6強)

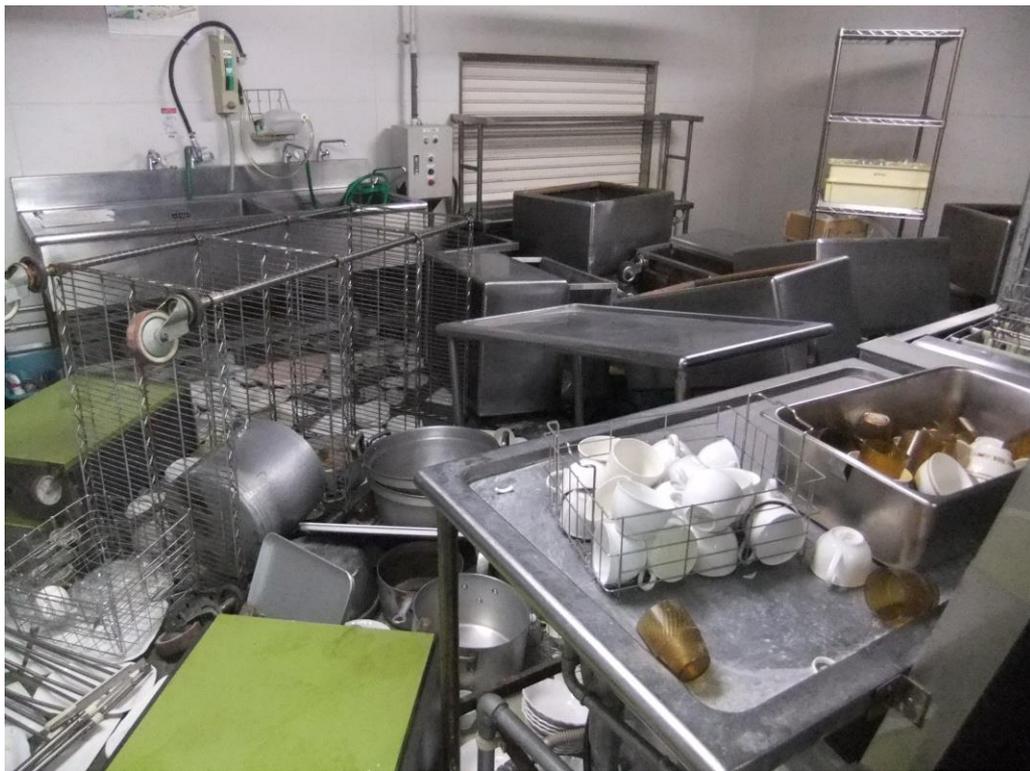
# 1-C:「建築自体の健全性」に対して ⇒機器や収納家具類による被害が大きい、例

場所:福島県内(震度6弱～6強)

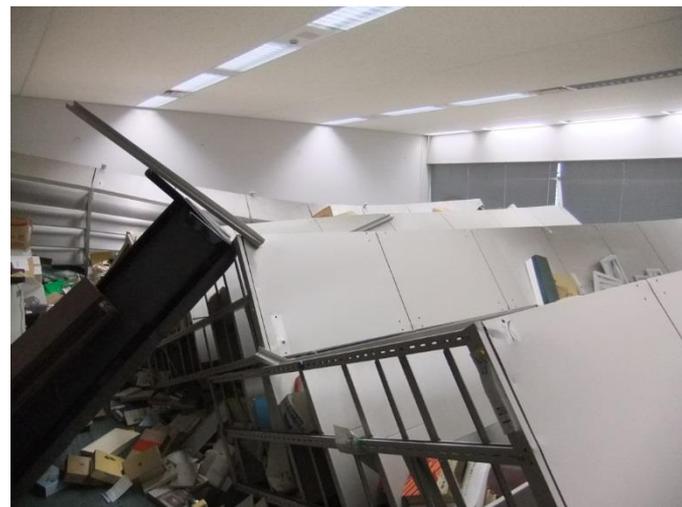
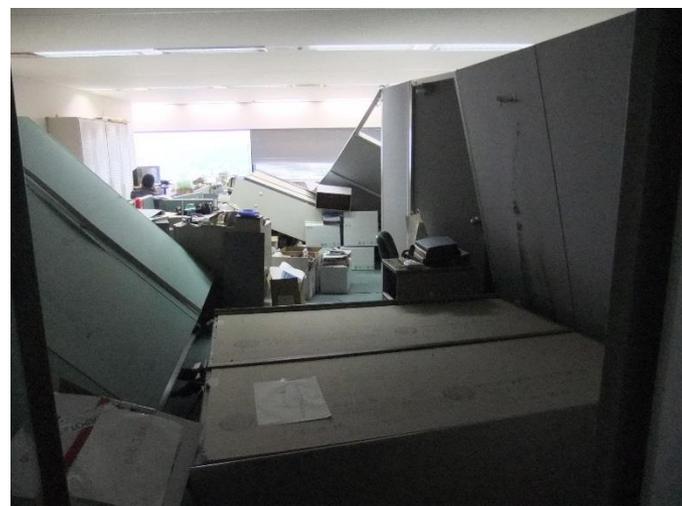
場所:福島県内(震度6弱～6強)

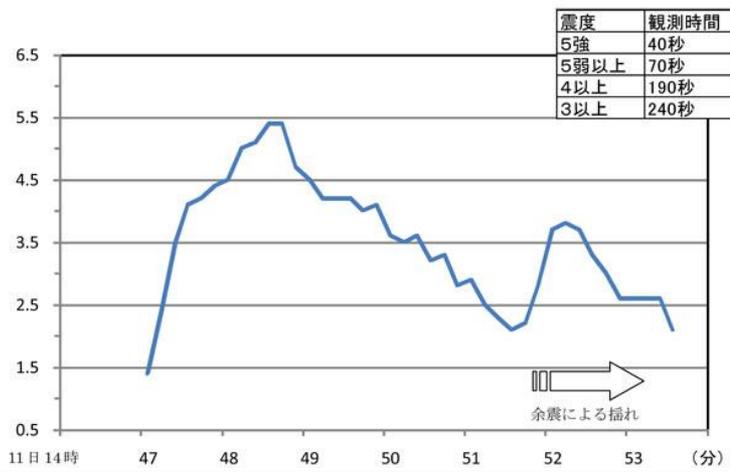
いわき市小名浜で観測した計測震度の推移。震度4以上の揺れが3分以上続いた  
(資料:気象庁)

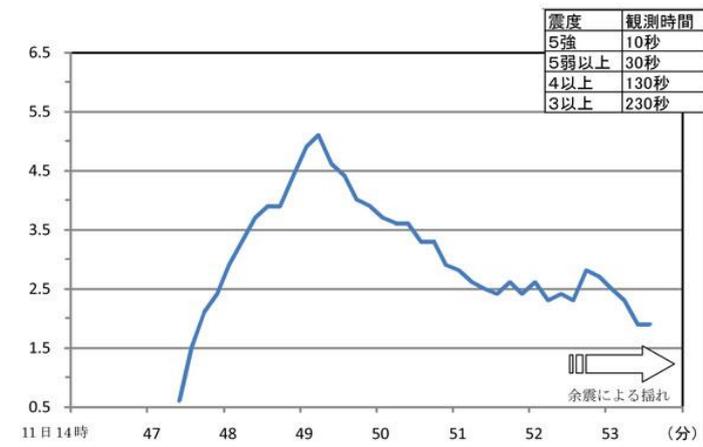
東京都千代田区で観測した計測震度の推移  
(資料:気象庁)

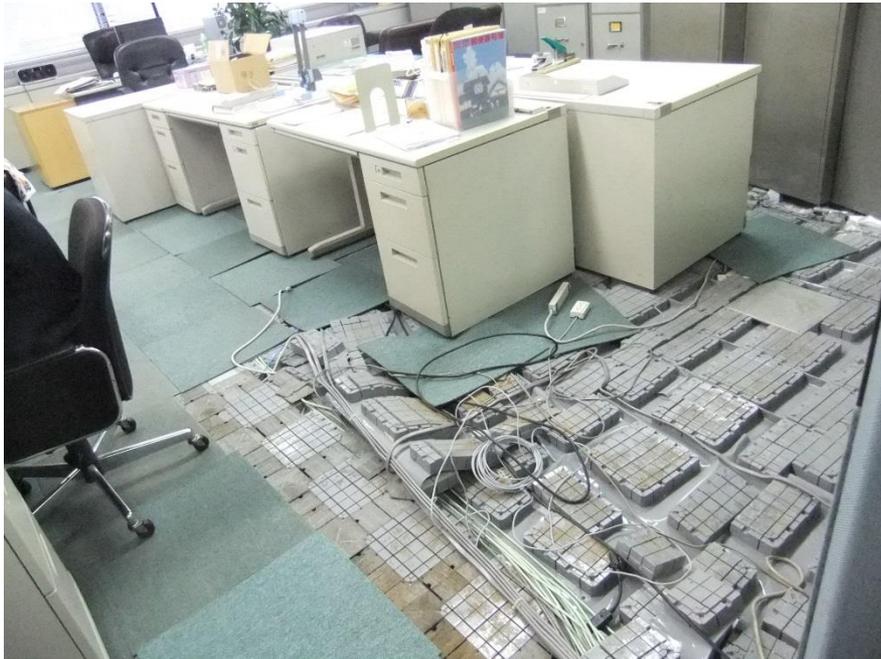
重量のある家具類により、OAフロアのタイルカーペットが引きずられている。

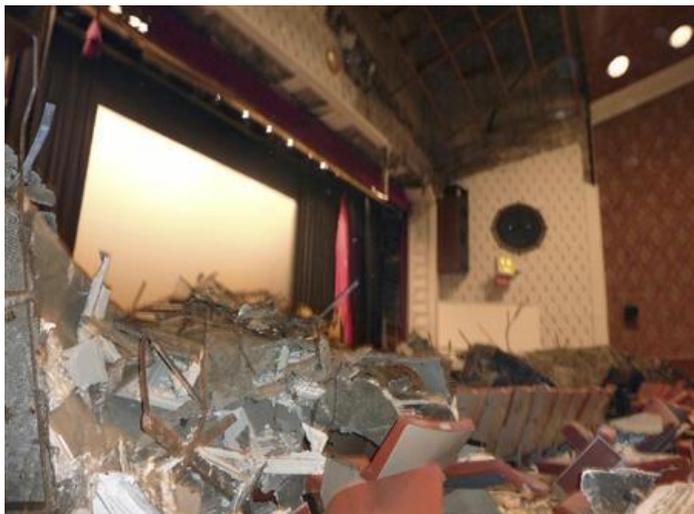
九段会館の天井崩落の様子

設計仕様と国交省の技術的助言との整合は不明であるが、耐震要素が不足していた事実は間違いない。

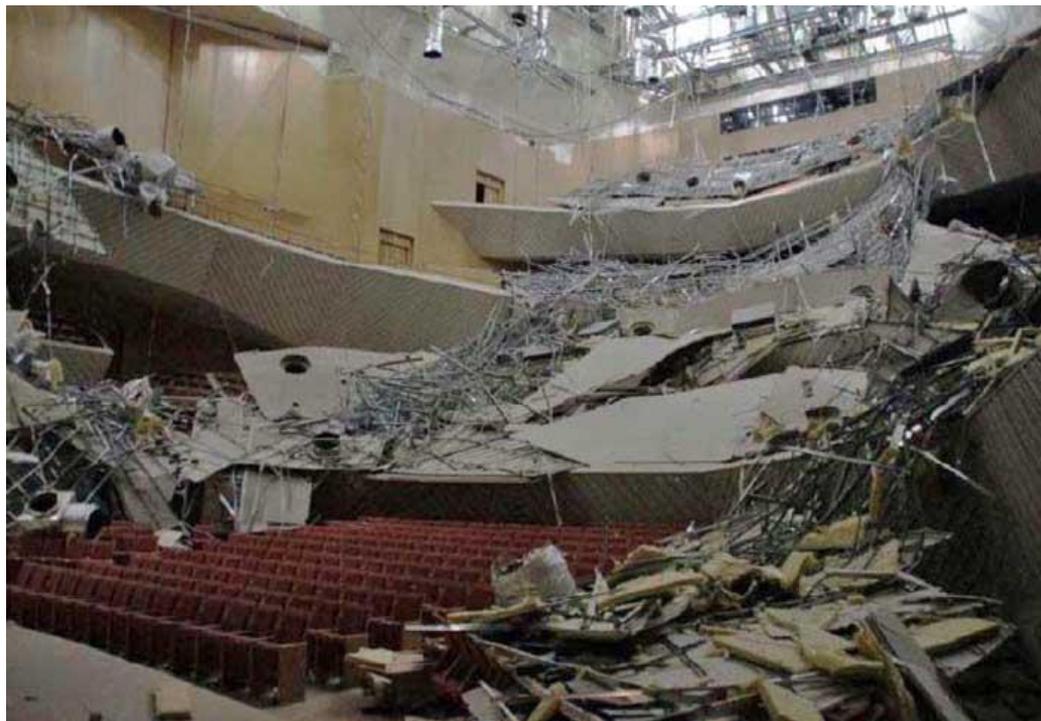
川崎Mの天井崩落の様子

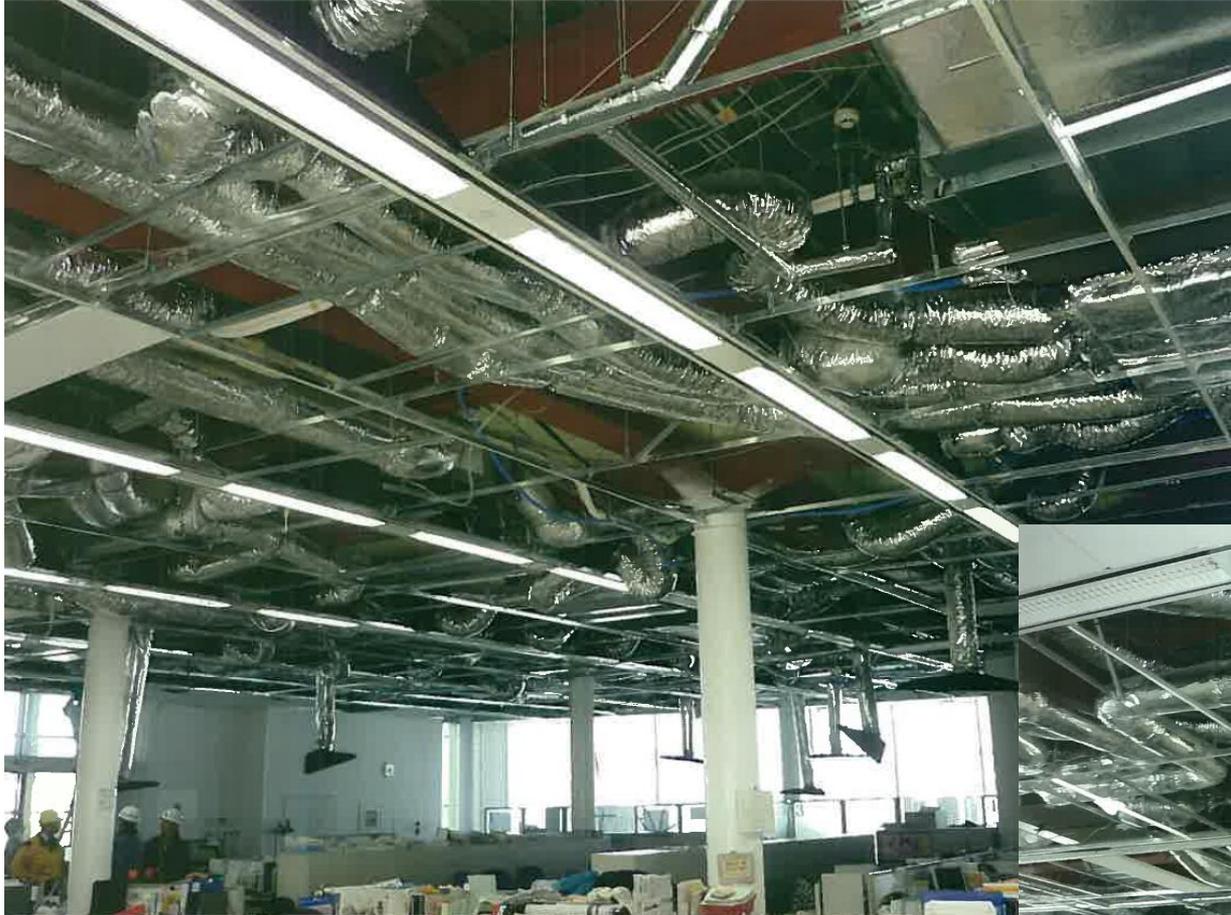
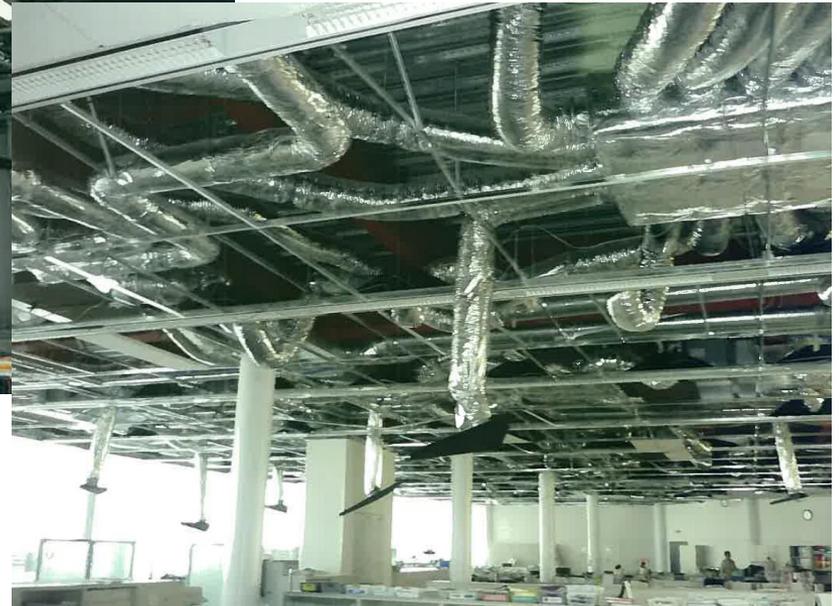
いわき市内:震度6弱での被害例。設計仕様では、  
天井内ブレース1か所/30㎡。

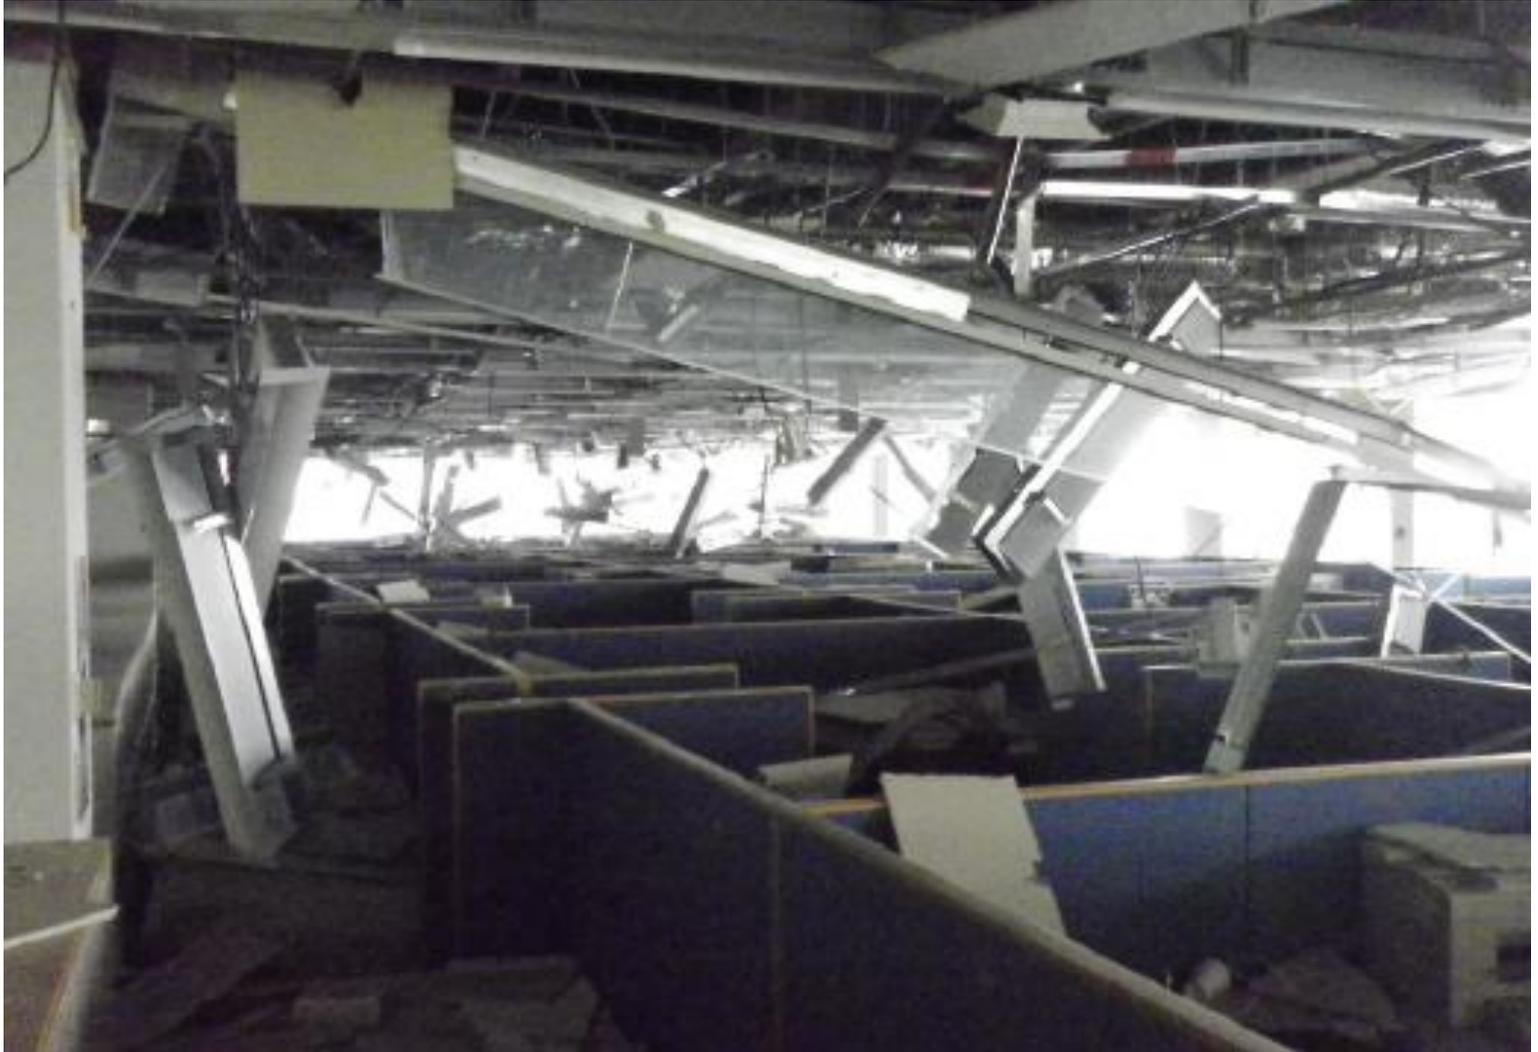
千葉幕張震度5強、鉄骨造純ラーメン構造の最上階、ラインシステム天井、余震で全面崩壊

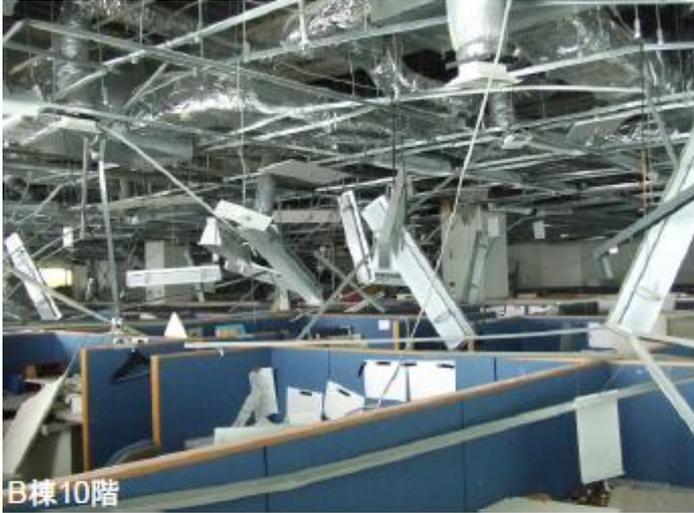
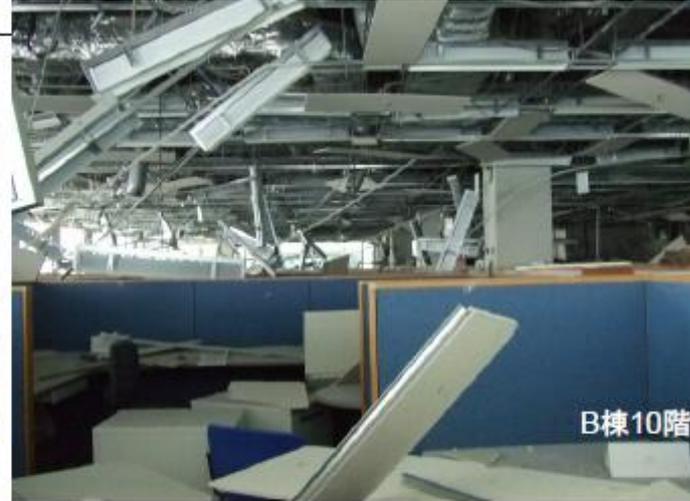
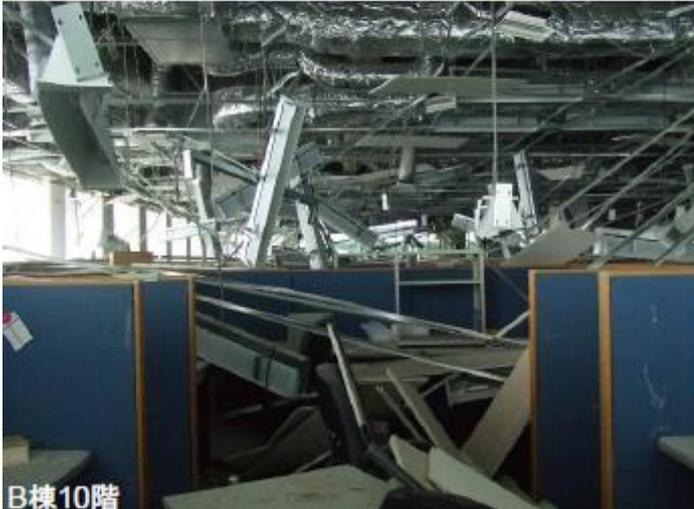
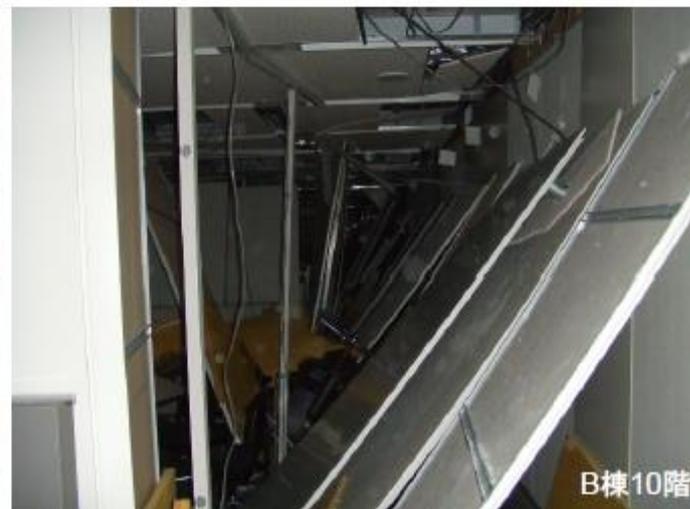
千葉幕張震度5強、鉄骨造純ラーメン構造の最上階、ラインシステム天井、余震で全面崩壊

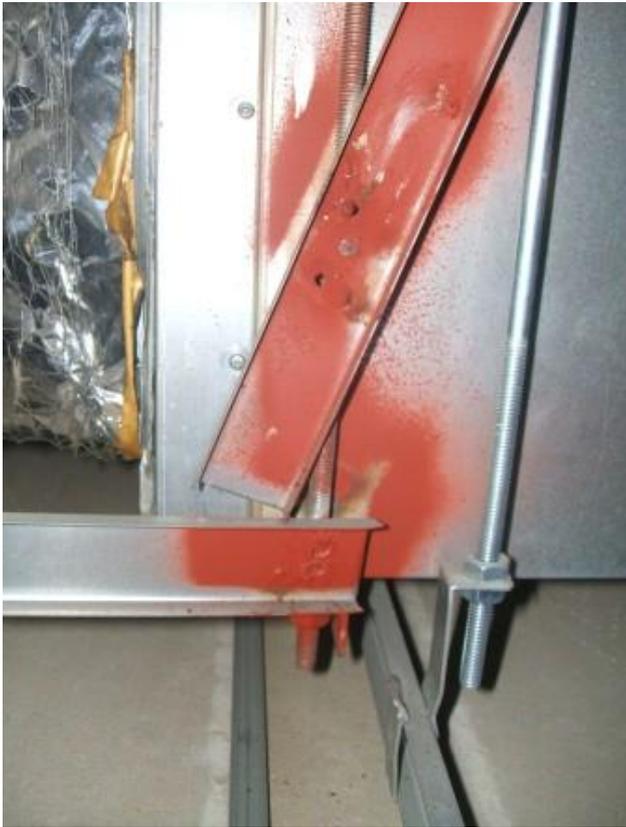
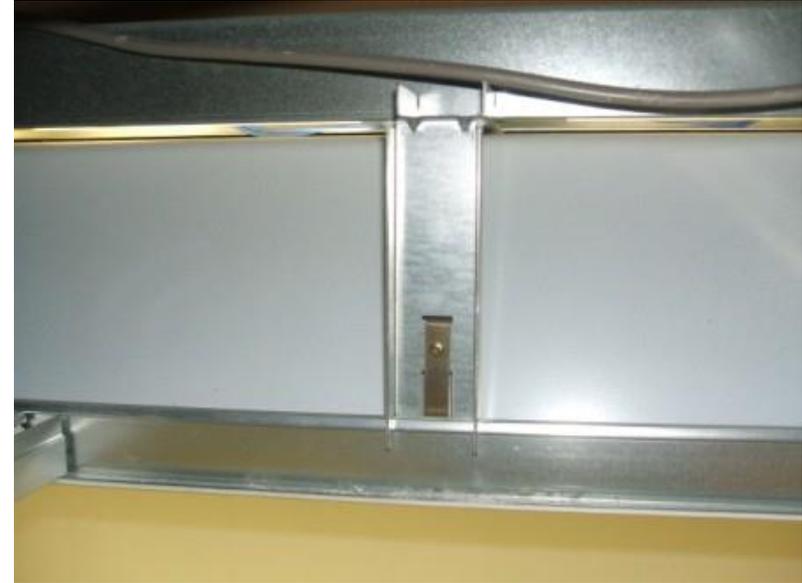
千葉幕張震度5強、鉄骨造純ラーメン構造の最上階、ラインシステム天井、余震で全面崩壊

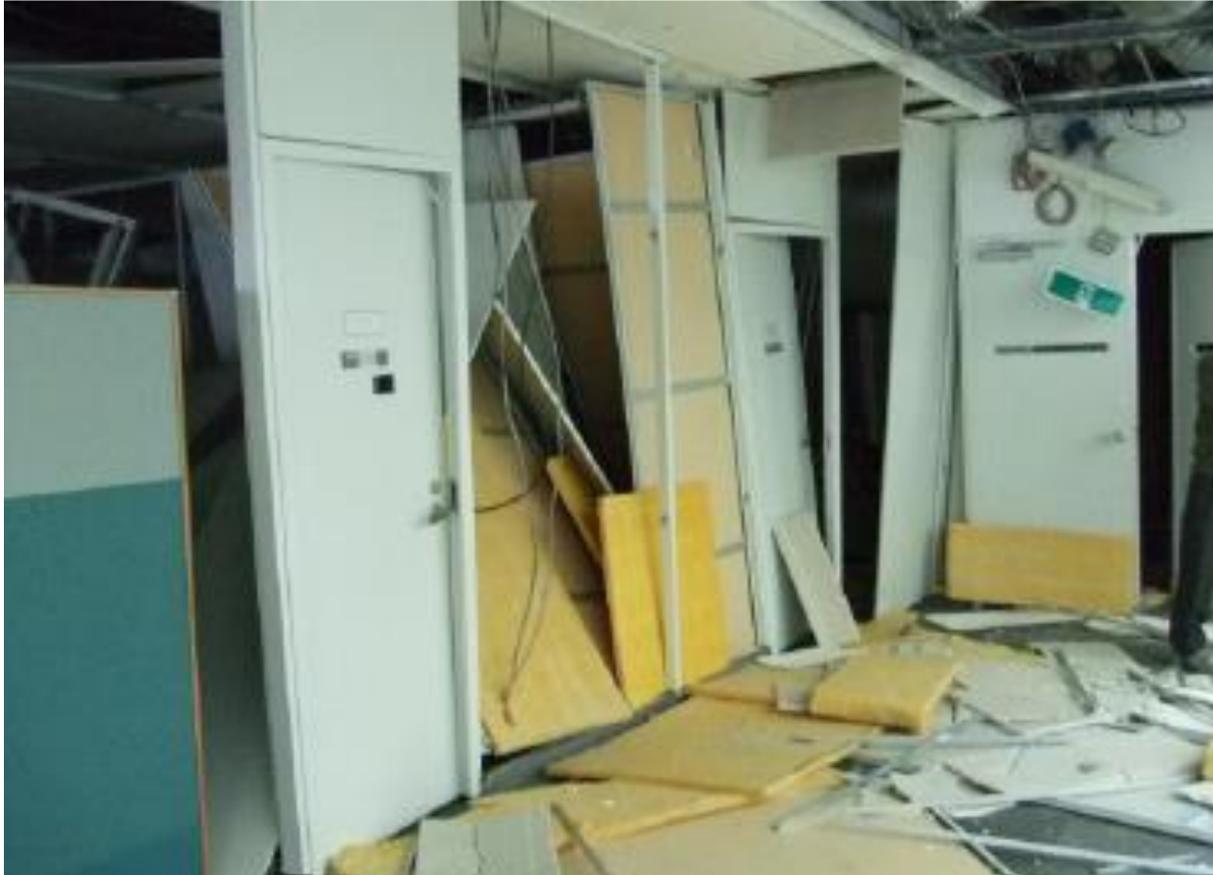
家具や壁面収納等の竣工後工事の耐震固定により、壁面自体が損傷を受けている。

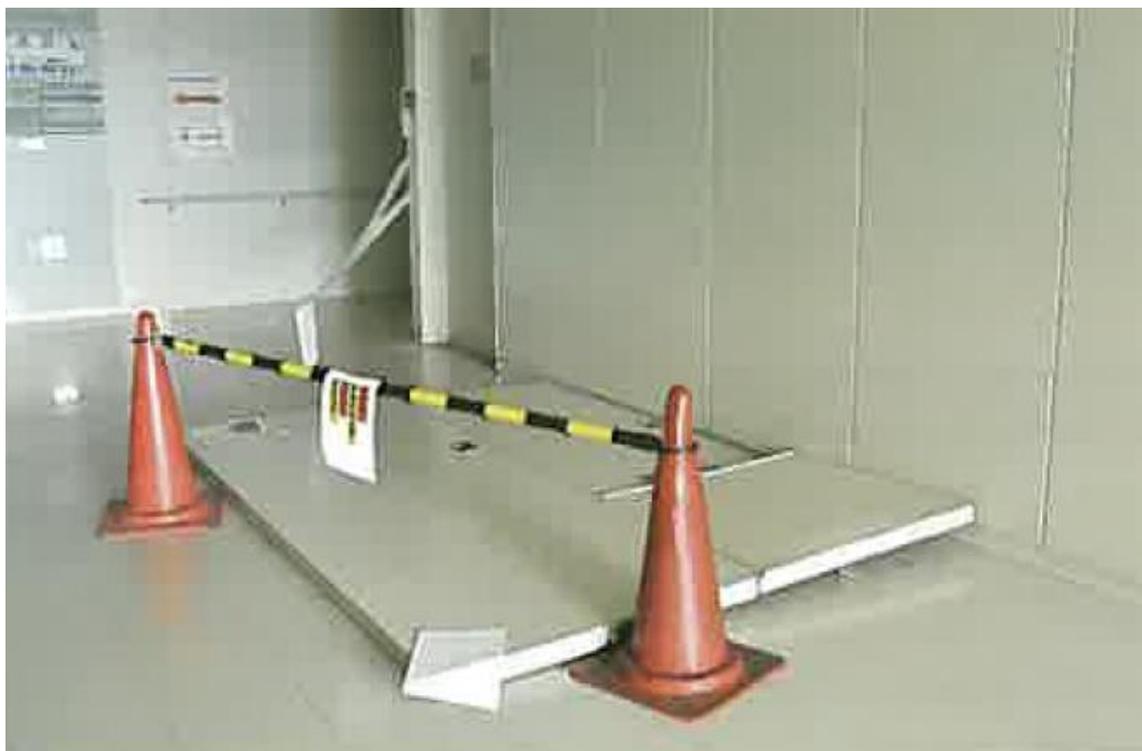
防火戸自体が支持部分から外れて脱落している。

常時開放型の防火戸が固定軸の変形により床にせって、閉鎖障害を起こしている。

防火シャッターのガイドレールが変形し、閉鎖障害を起こしている。

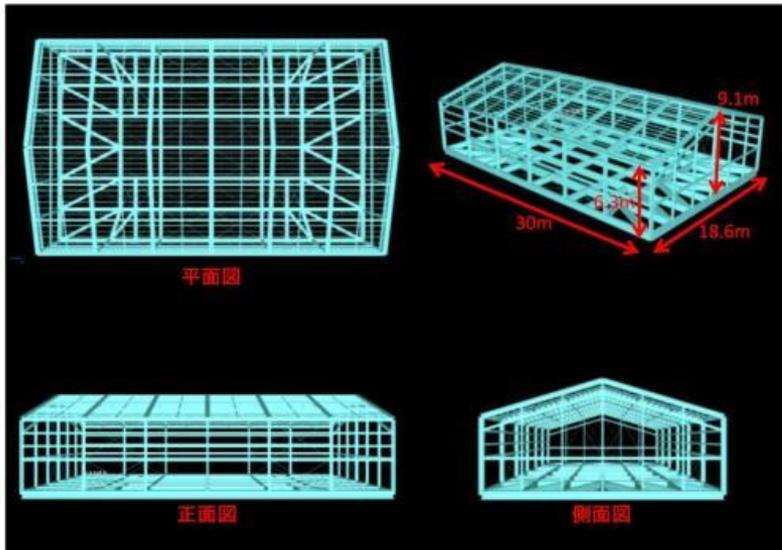
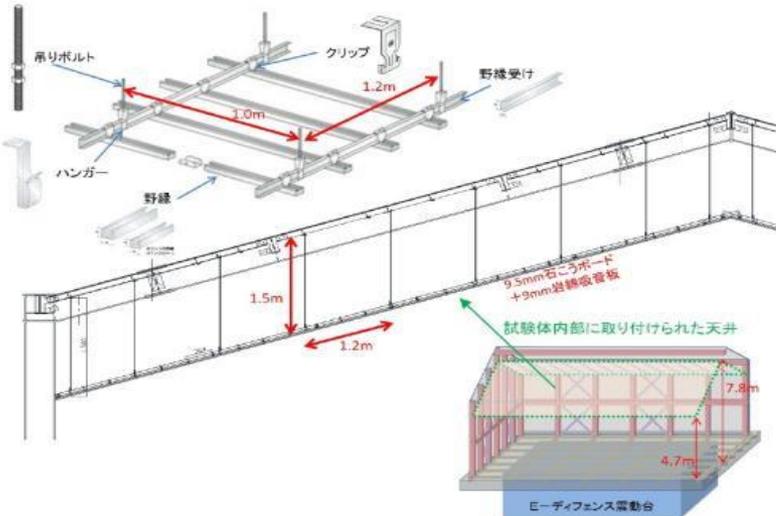
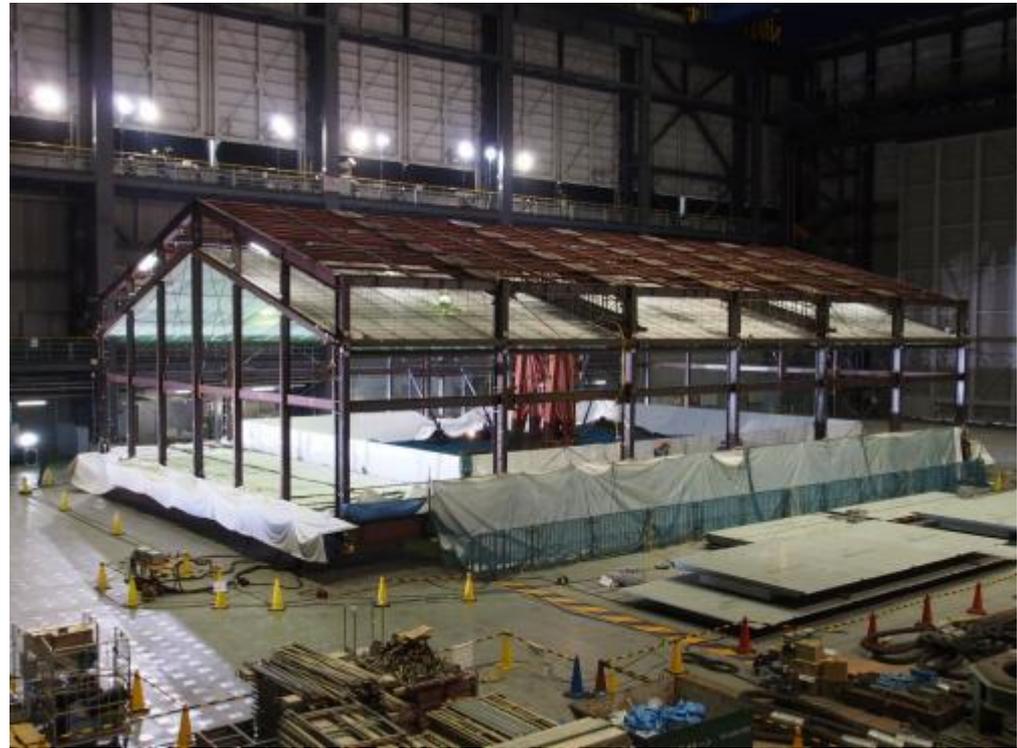
防災科学技術研究所が公開した実大振動実験で、2000年以前に一般的だった仕様の吊り天井が、大地震で崩落するメカニズムが再現された。

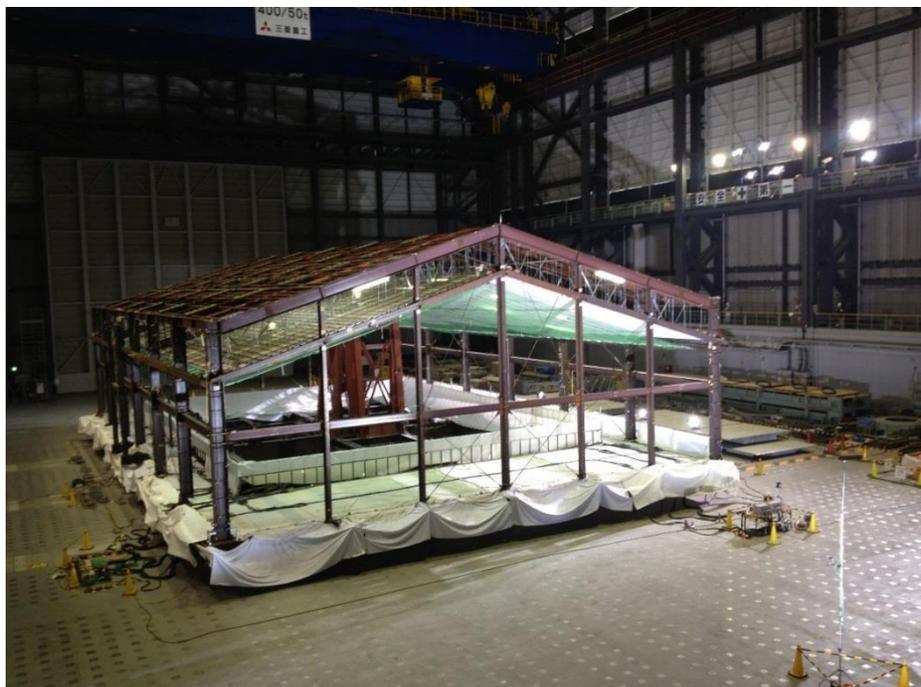
試験体全景

大規模空間に設置された耐震吊り天井の耐震余裕度検証実験が行われた。

試験は1.0G対応と2.2G対応の天井下地を再現し、徐々に加振を大きくし、破壊するまで行われた。

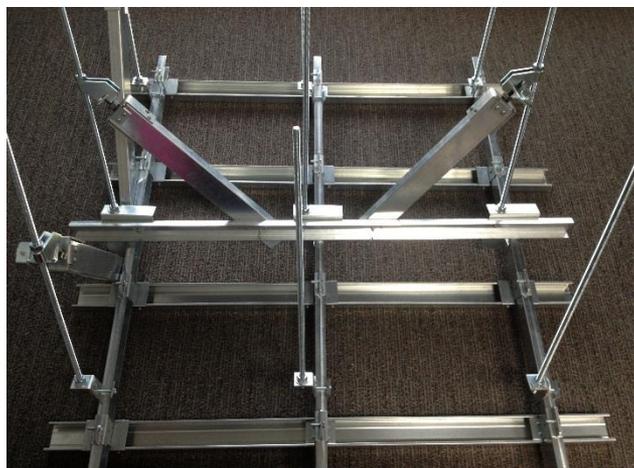
2.2G想定対応下地

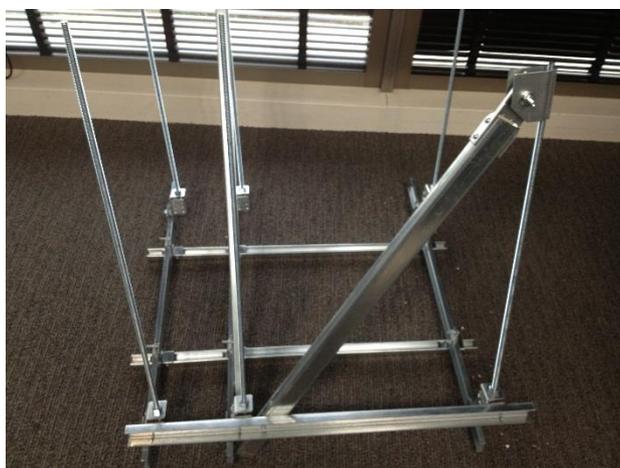
1.0G想定対応下地

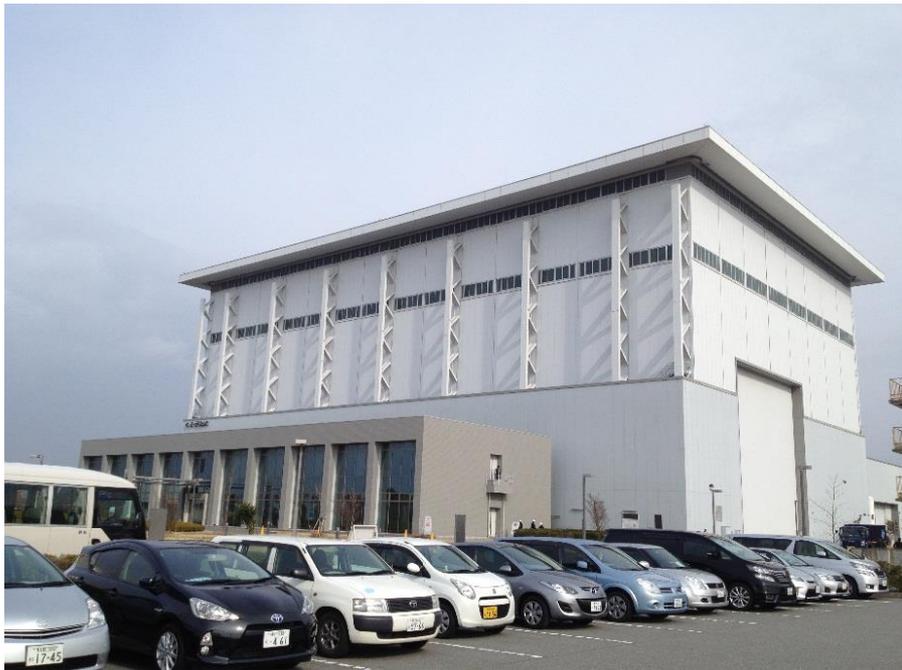
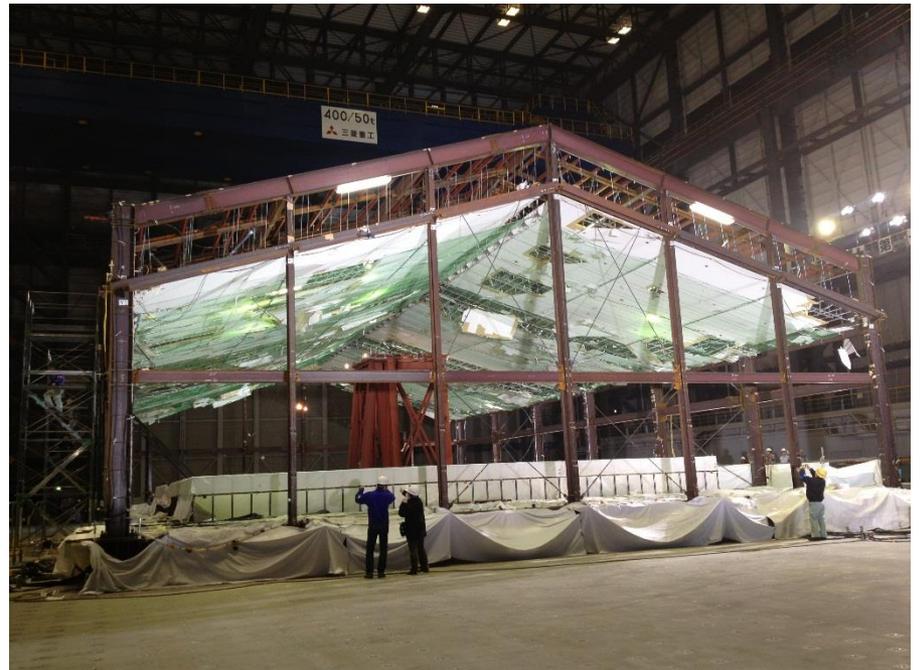
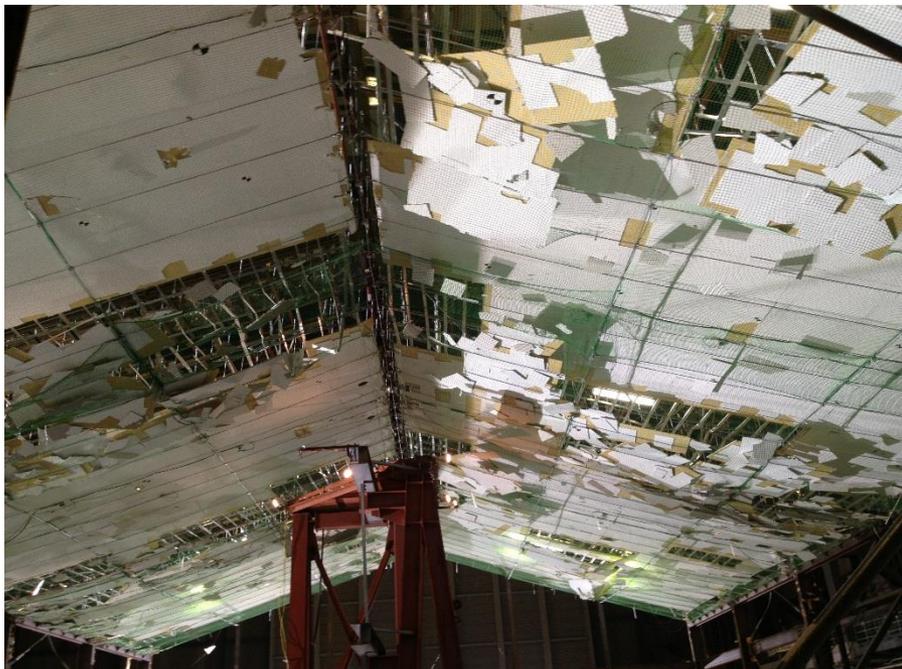
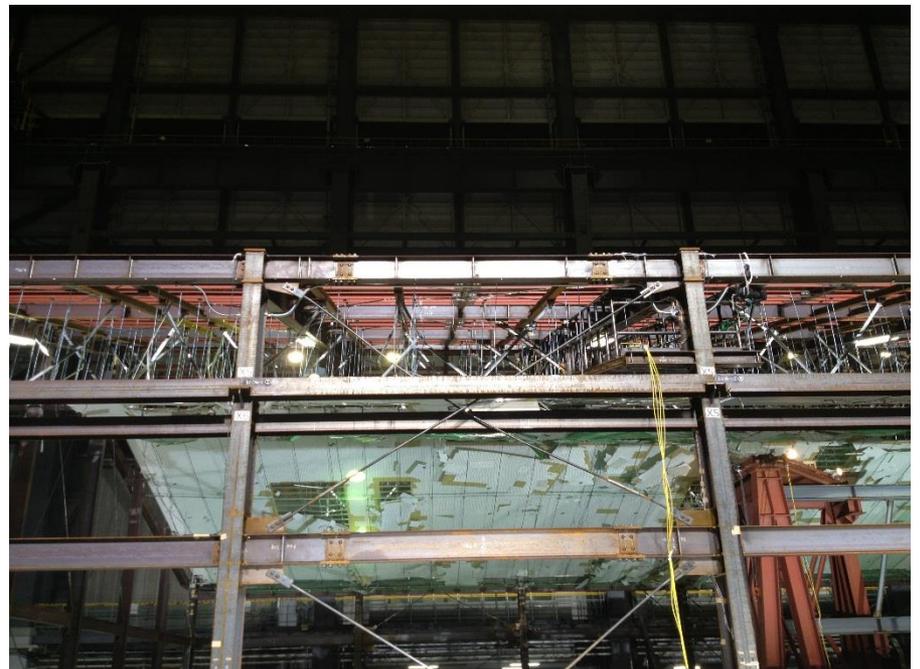
- ① 東北地方太平洋沖地震K-NET80%  
震動台X:1214gal、Y:786gal、Z:232gal、屋根  
応答加速度3.8G
- ② 東北地方太平洋沖地震K-NET100%  
震動台X:1314gal、Y:818gal、Z:292ga、I屋根  
応答加速度3.8G
- ③ 兵庫県南部地震100%  
震動台X:805gal、Y:587gal、Z:336gal、屋根  
応答加速度3.4G
- ④ 兵庫県南部地震150%  
震動台X:1208gal、Y:880gal、Z:232gal、屋根  
応答加速度4.7G

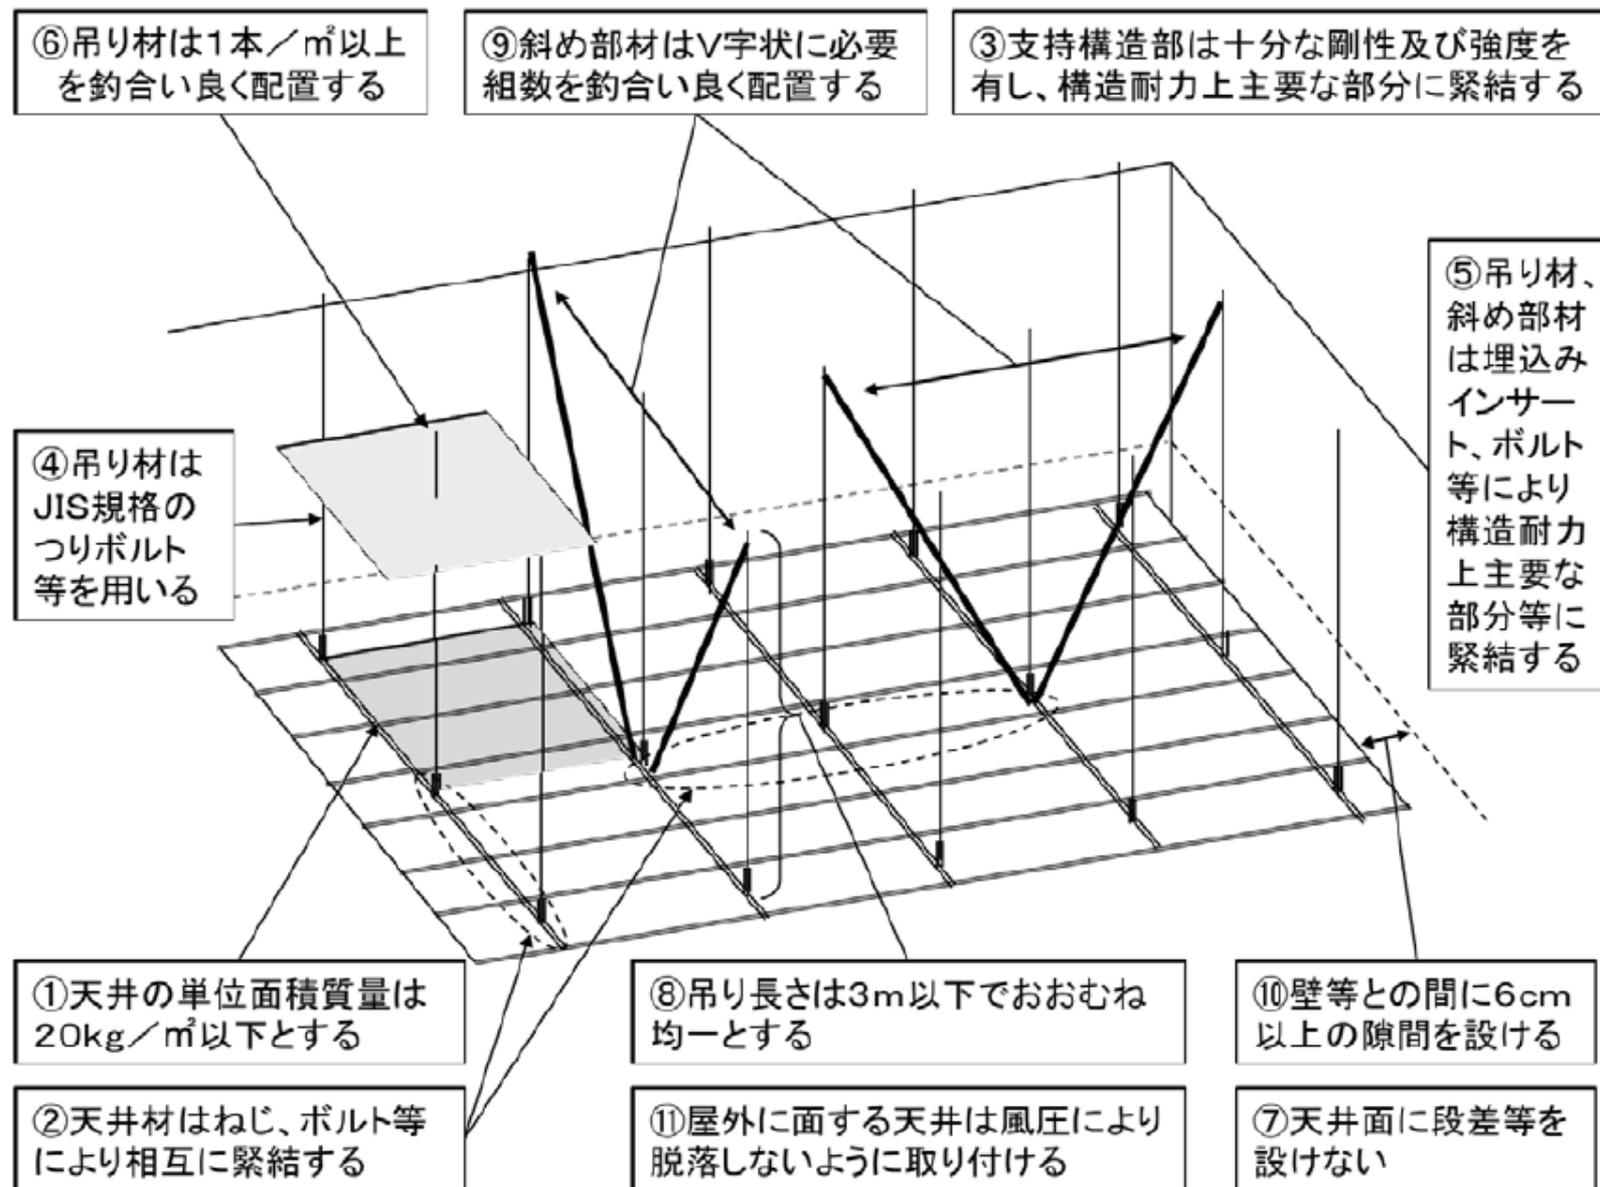
図 2.1 仕様ルートにおける技術基準の概要

1. 単位面積重量は20kg以下とする。
2. 天井材は相互に緊結する。
3. 支持構造部は構造耐力上主要な部分に緊結する。
4. 吊り材はJIS基準同等以上の引張強度を持つ。
5. 吊り材および斜め部材は構造耐力上主要な部分に緊結する。
6. 吊り材は鉛直方向に支持し、1か所/m<sup>2</sup>以上を釣合い良く配置する。
7. 天井面には段差や地震時の応力集中箇所を設けない。
8. 吊り長さは3m以下とし、概ね均等とする。
9. 斜め部材はV字状を1組とし、階によって異なる算出式により算定した組数以上を、各方向にバランス良く配置する。
10. 端部は6cm以上のクリアランスを確保する。
11. 屋外では風圧力を考慮する。

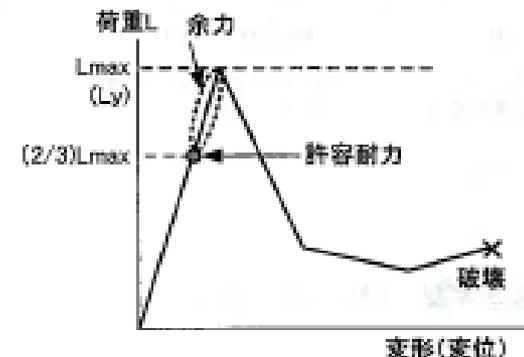
天井を構成する部材が、許容耐力を超えて降伏耐力に至るまでの耐力と考える。

許容耐力は、部材の安全上の余裕を診て、**降伏耐力の2/3以内**に設定する。従って許容耐力の1.5倍を余力とみる。

図2 (ほぼ)弾性剛性で最大耐力に達するがその後の劣化が急激な場合

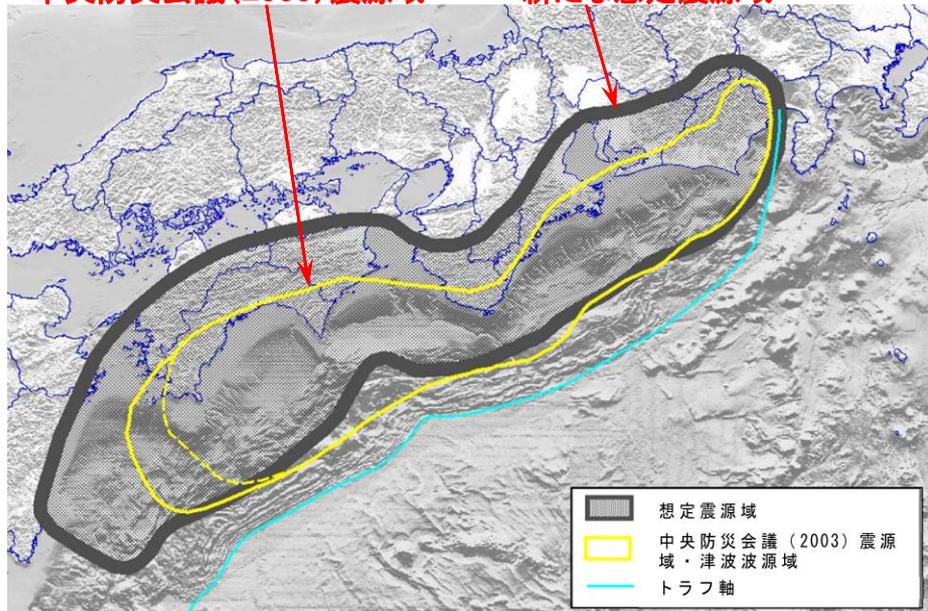
中央防災会議(2003)震源域

新たな想定震源域

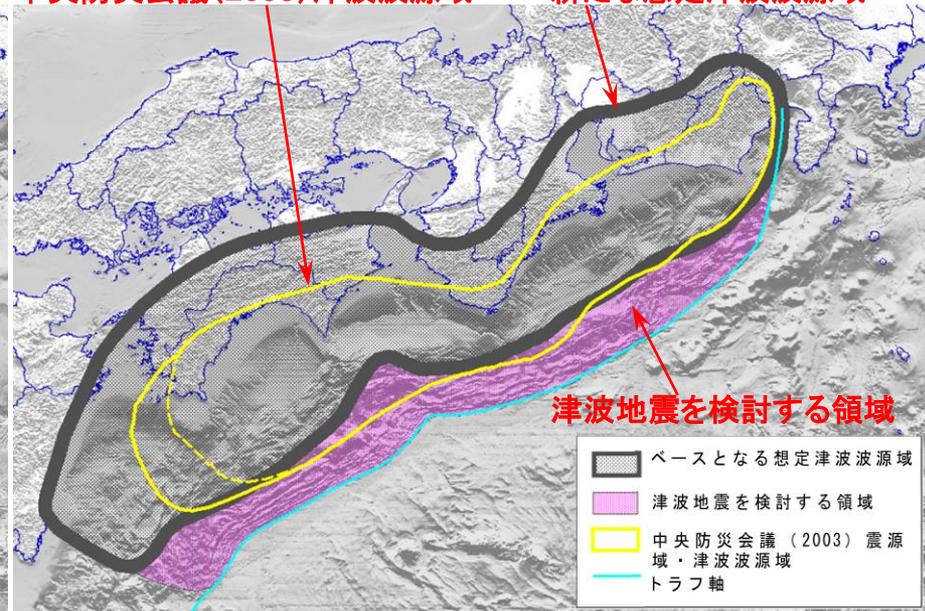
中央防災会議(2003)津波波源域

新たな想定津波波源域
