大阪ビルディング協会平成28年7月度・技術セミナー  
「ビルオーナー・管理者が知っておきたい法律改正特集Ⅱ」

# 『既存特定天井の脱落対策としての改修・手法 ～新たな技術基準等について』

株式会社日建設計 エンジニアリング部門 技術センター副代表

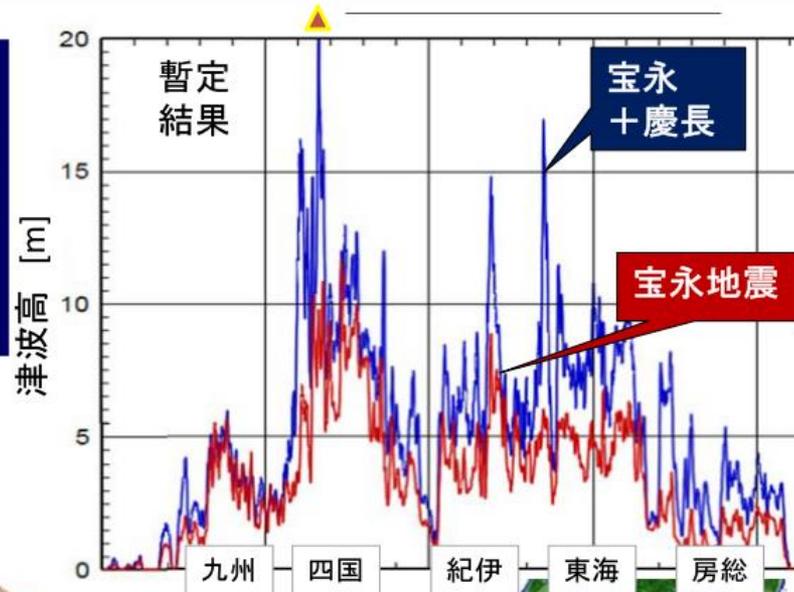
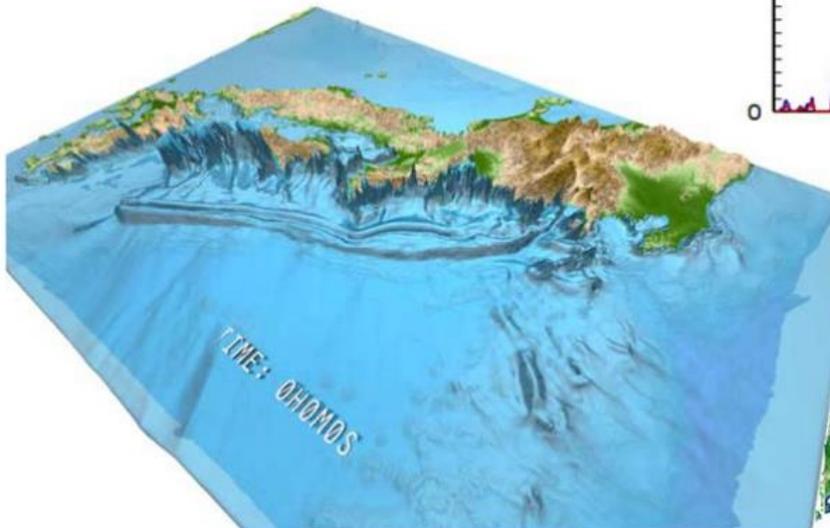
## 南海トラフ大連動による津波高： 宝永地震との比較

★大連動による沿岸津波  
4連動(M8.8)による沿岸(湾内  
は別途評価比喻用)津波高は、  
宝永地震(M8.6)の1.5~2倍、  
土佐湾で最大20m程度

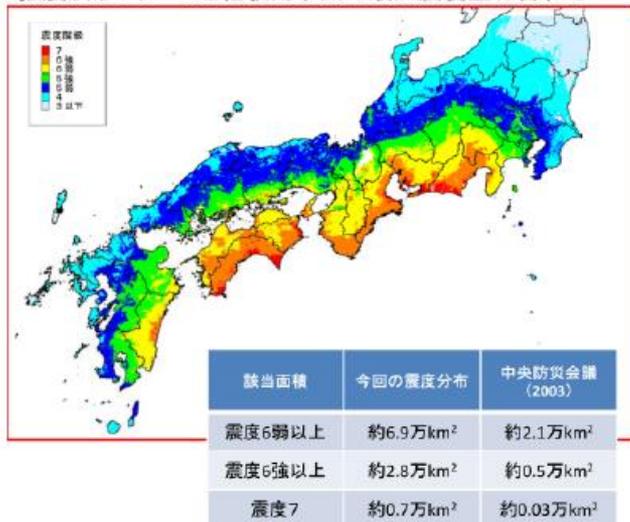
## 【最大クラスの震度分布】

強震波形4ケースと経験的手法の最大震度重ね合わせ

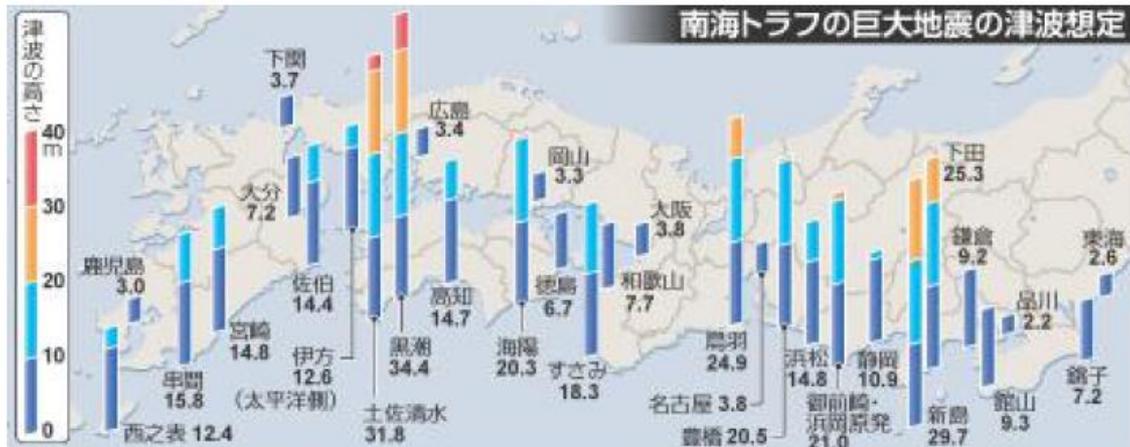
## 南海トラフの巨大地震の津波想定

土佐清水**31.8m**、高知**14.7m**、豊橋**20.5m**、名古屋・大阪**3.8m**

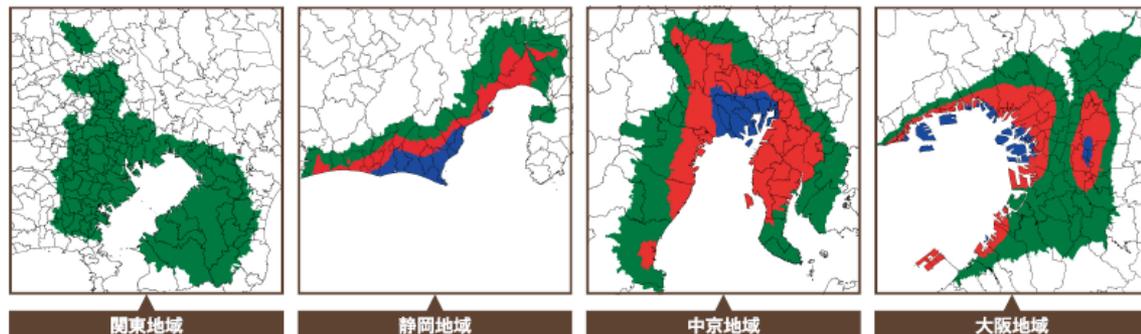
図表8 長周期地震動対策の対象エリア

- 下の図の対象エリア内(特に図中、赤・青色の地域)の超高層建築物等については、今回の対策で求める長周期地震動の大きさが、建物の建設時に想定していた地震動の大きさを上回っている可能性があります。

- 建設時の想定を上回る可能性が非常に高い地域
- 建設時の想定を上回る可能性が高い地域
- 建設時の想定を上回る可能性がある地域 (建設時に告示波の検討を行っている場合は対象外)

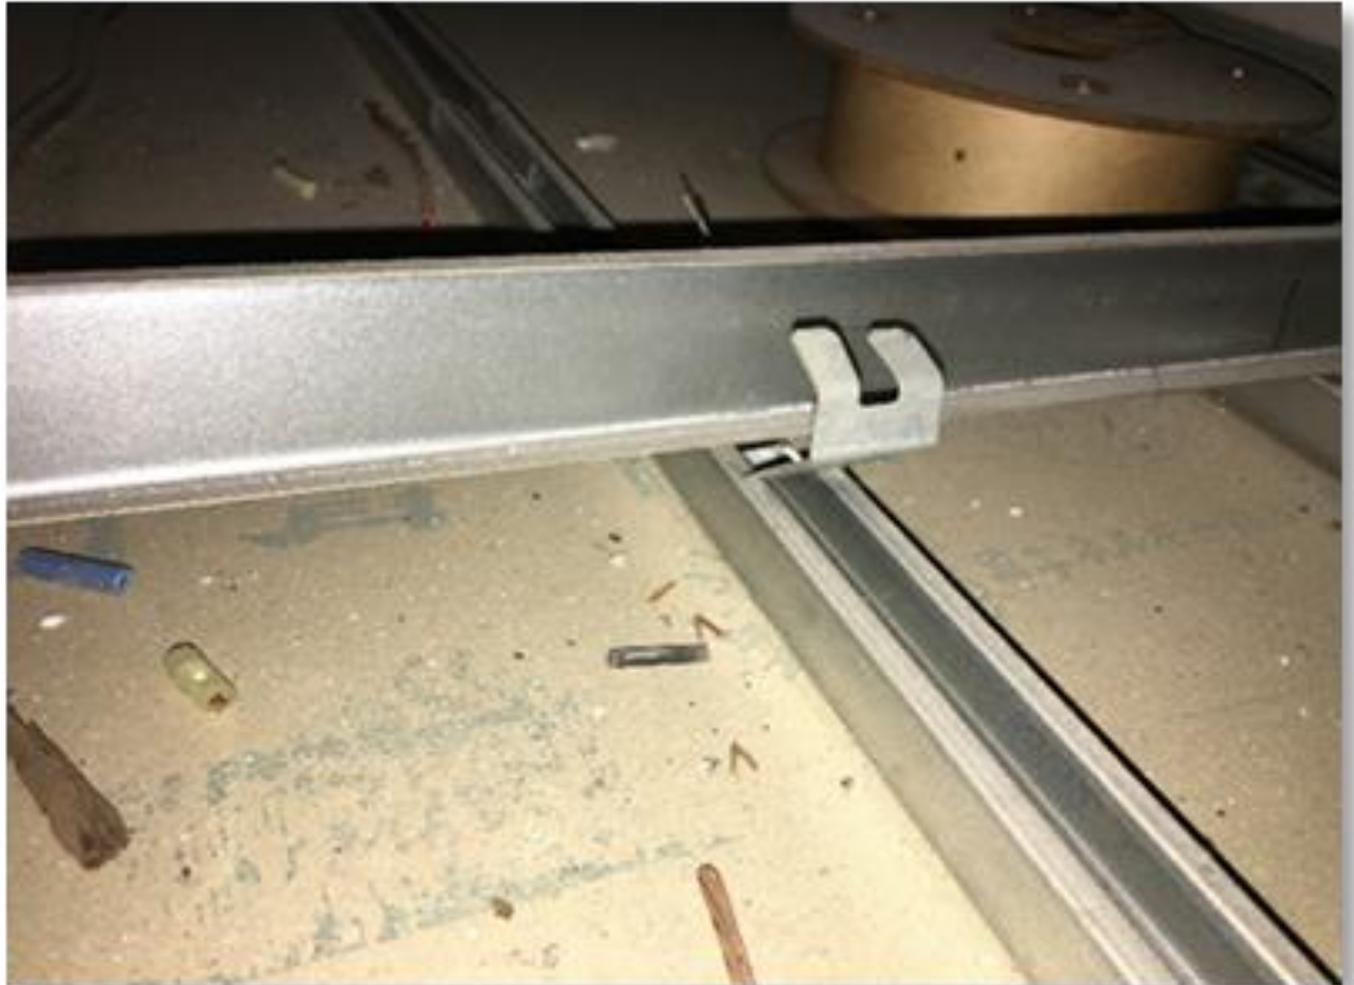
天井内の様子

繰り返しの地震動によって、下地のクリップが変形し外れかけている。余震や地震以外でも自重によって連鎖崩壊する可能性も有る。定期報告以外にも、繰り返し地震動等を受けた場合に損傷状況の点検が必要であり、今後何らかの基準強化の可能性もある。
