# 事務所ビルの耐震化を巡る課題と取組

(一社)日本ビルディング協会連合会

平成25年11月

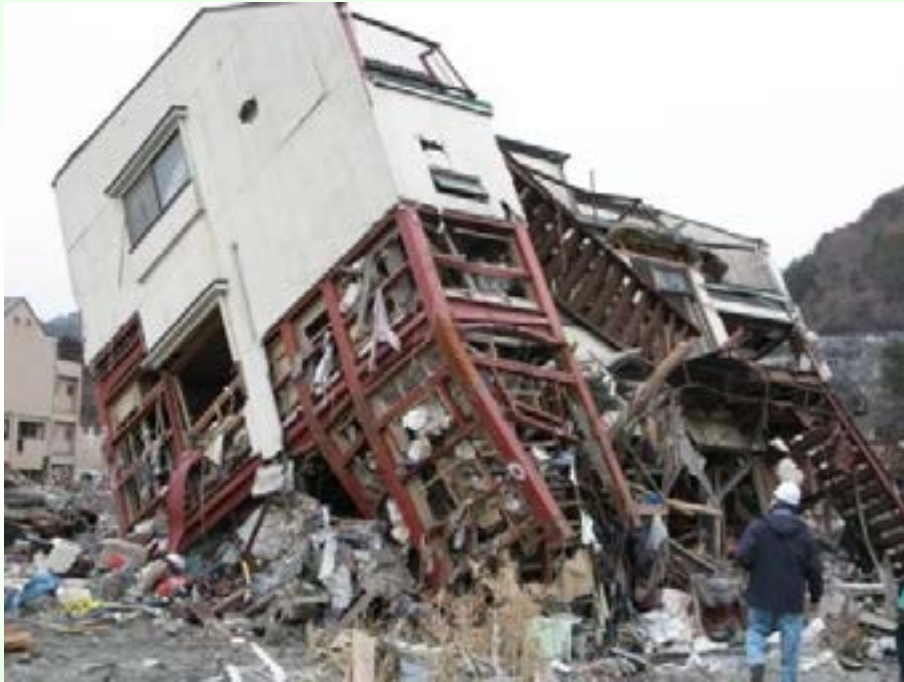
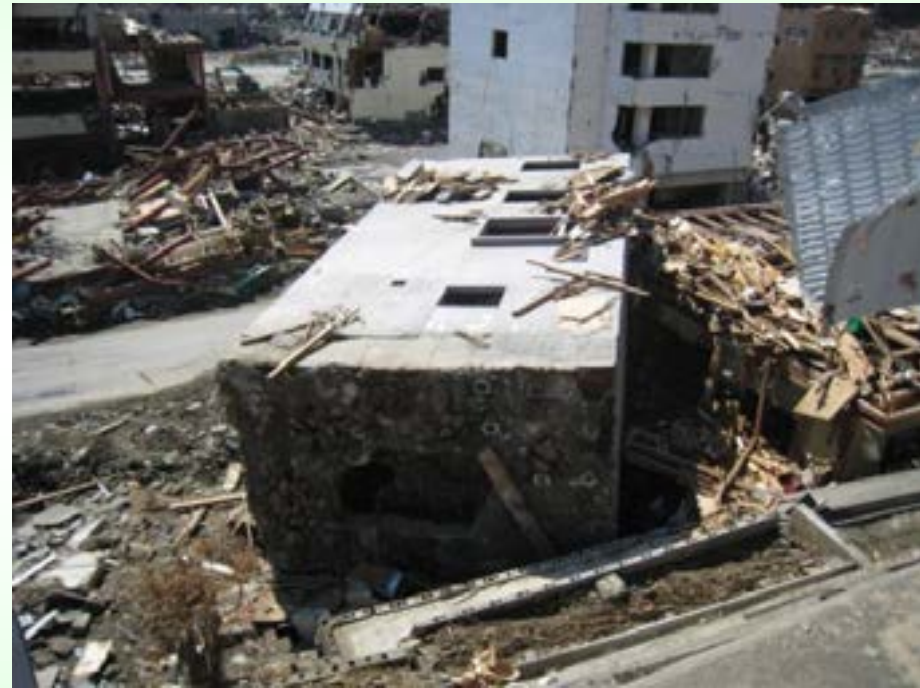
崩壊・倒壊

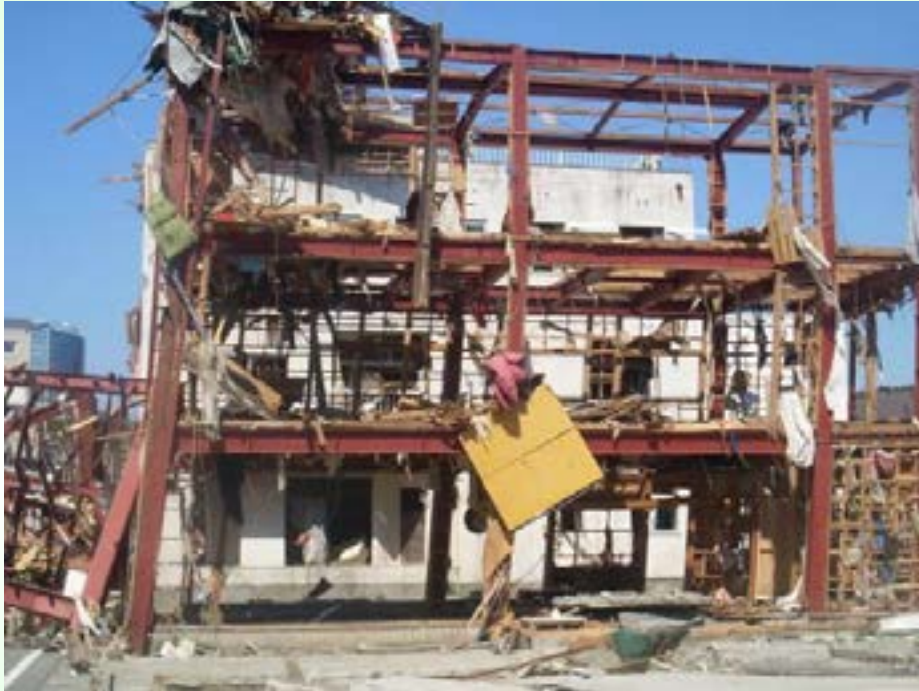
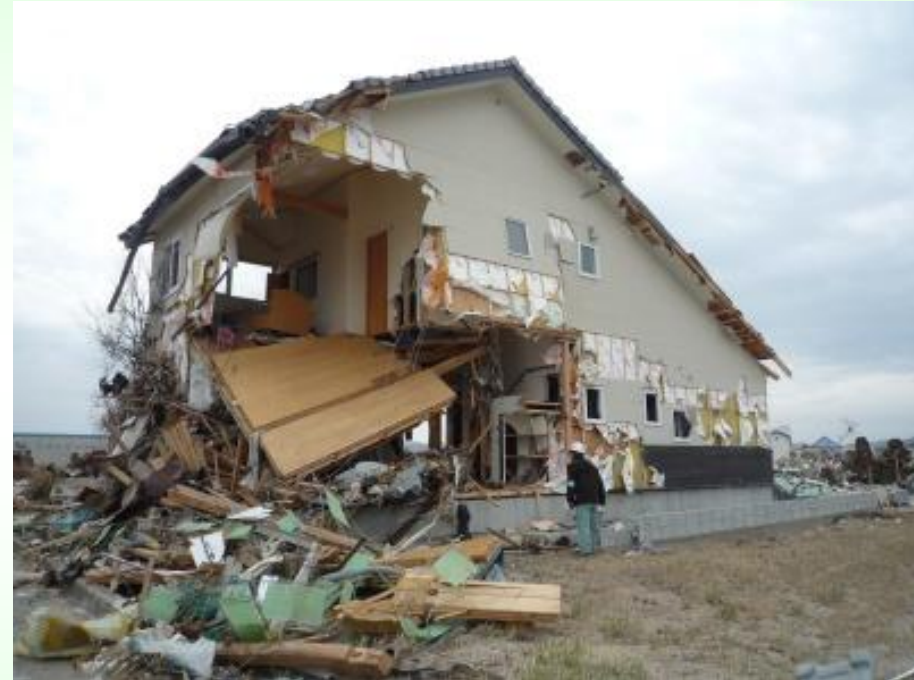
波や漂流物の衝突による外装材等の被害

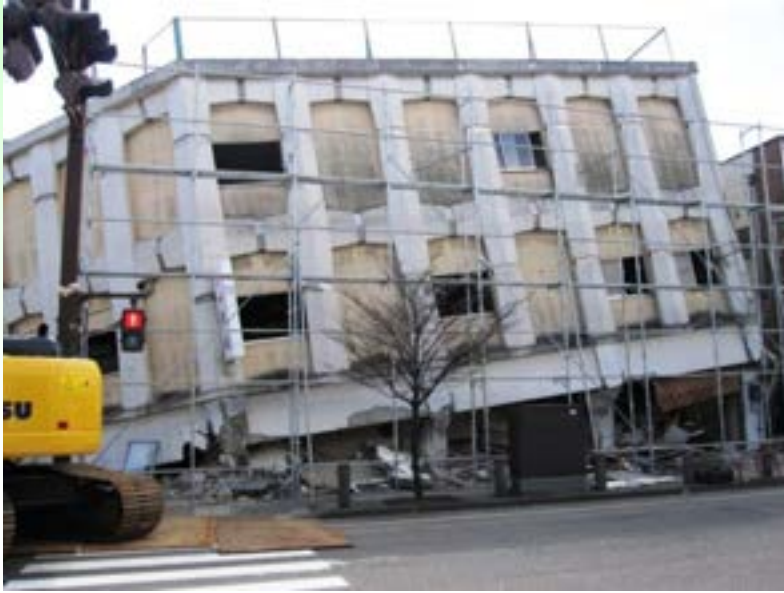
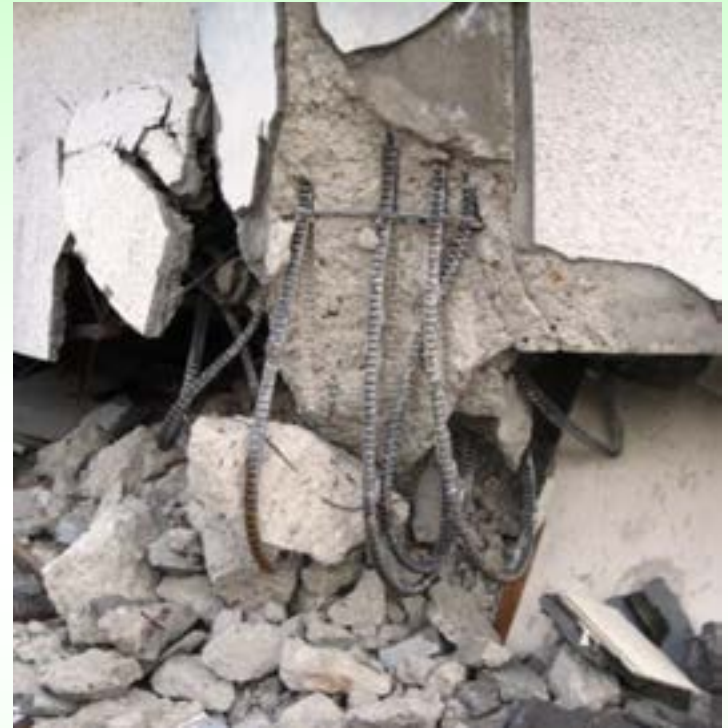
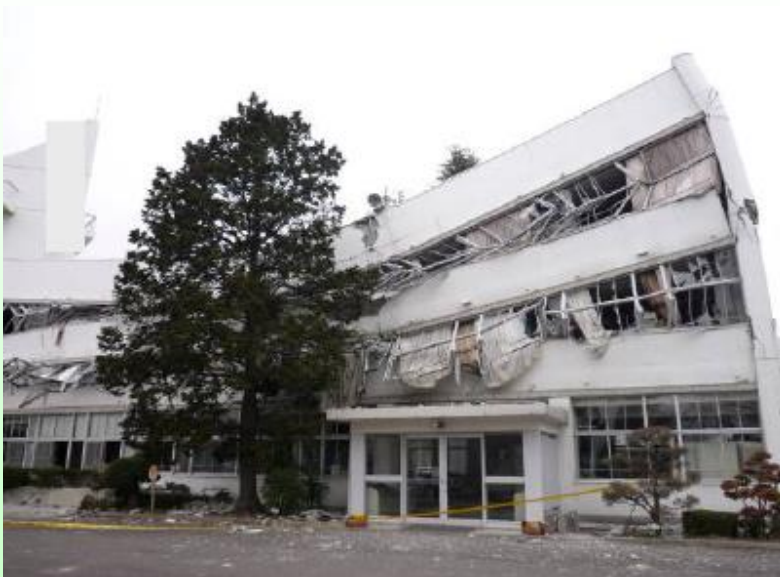
柱のせん断破壊とそれに伴う層崩壊

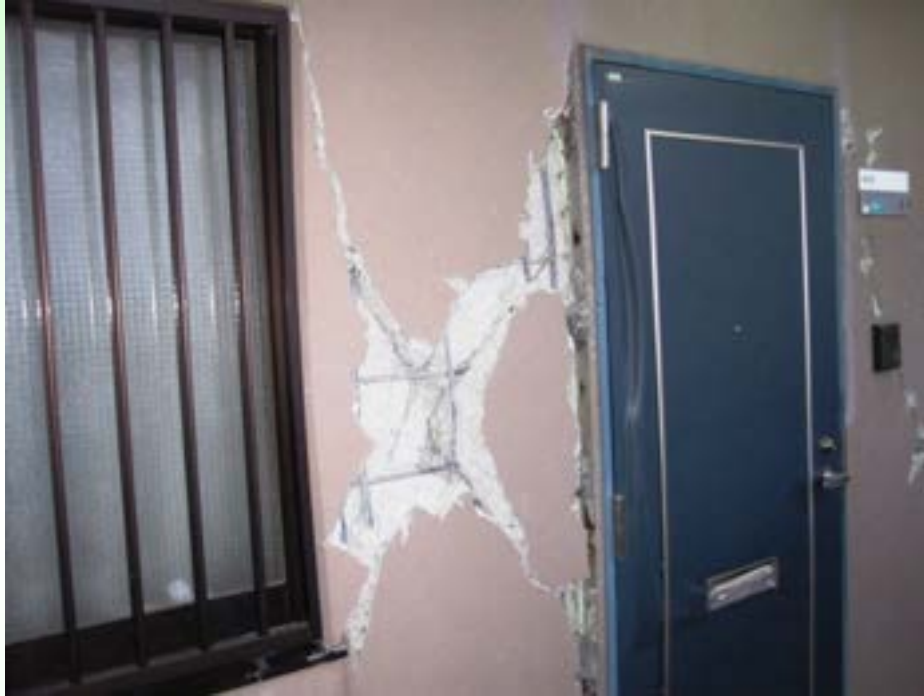
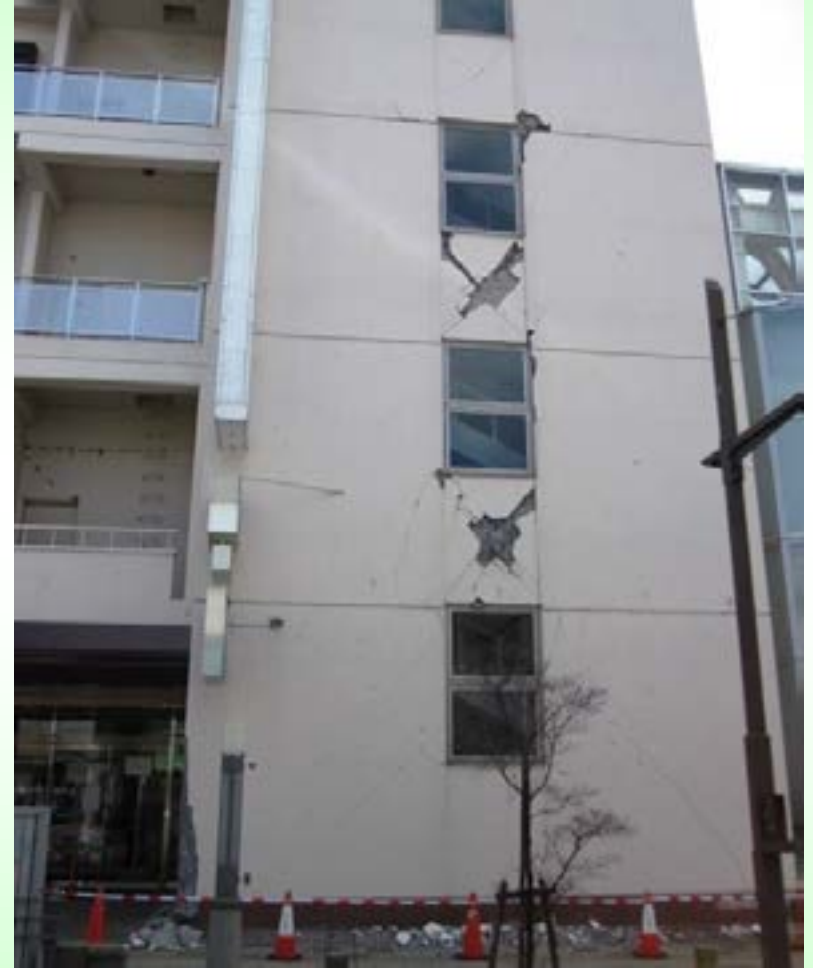
非構造壁のせん断破壊

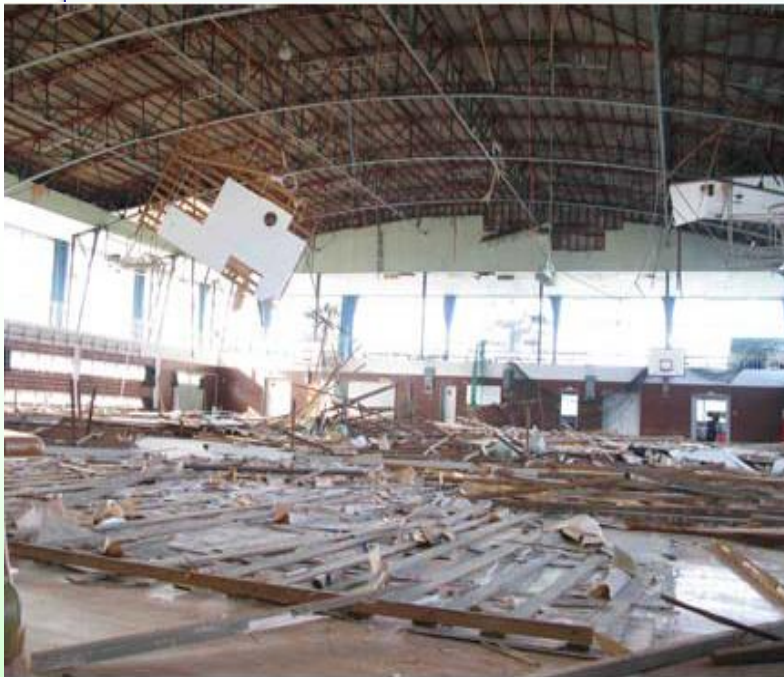
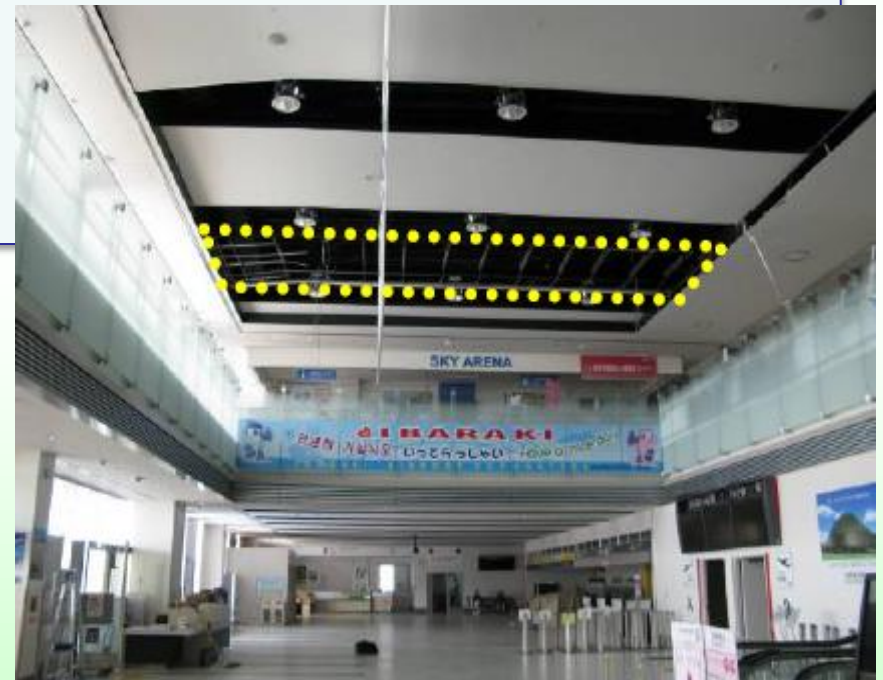
体育館、劇場、空港などの天井が、比較的新しい建築物も含め、部分的にまたは全面的に落下する被害が見られたため、基準が強化されることになった。

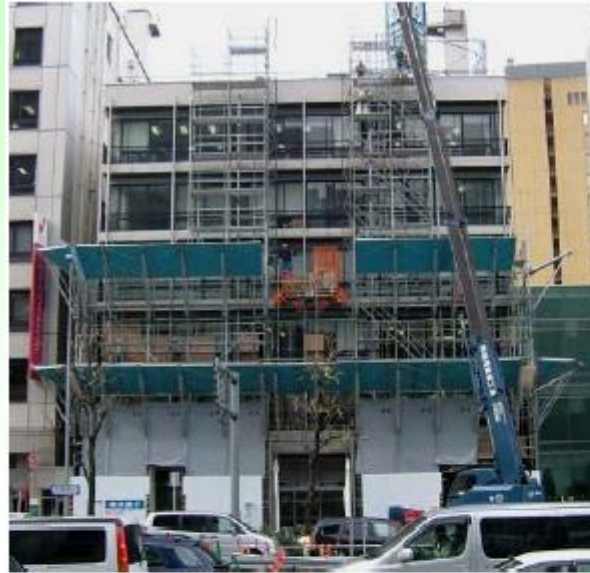
① 既存仕上げの撤去

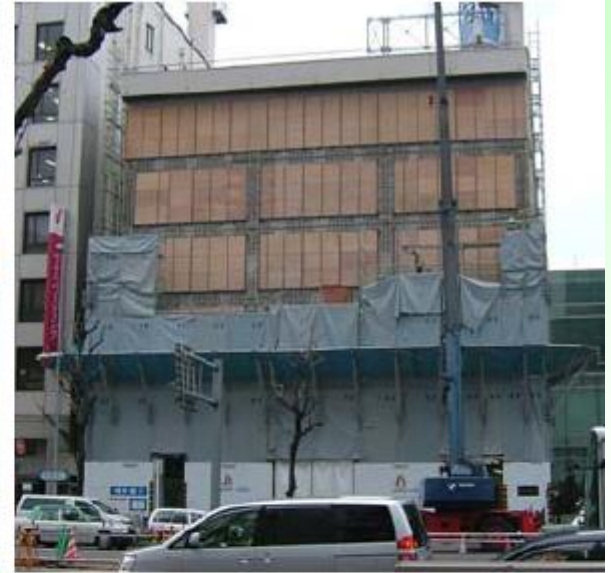
② あと施工アンカー打設

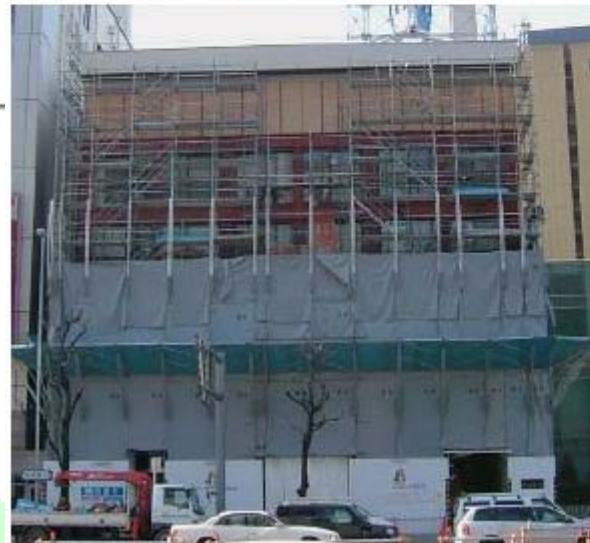
③ 鉄骨フレーム設置

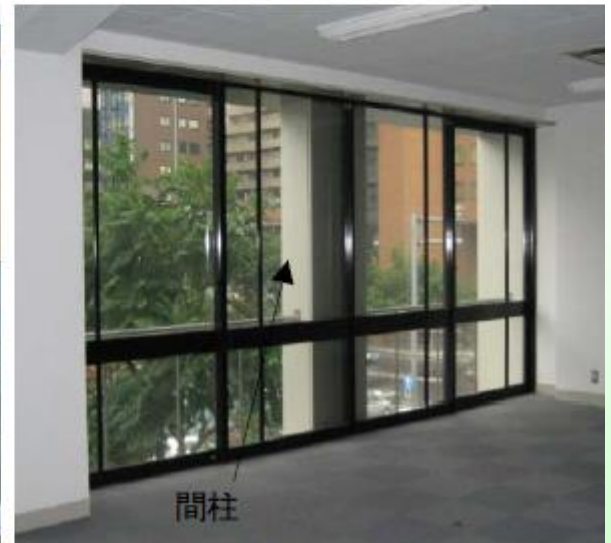
④ 補強後 内観

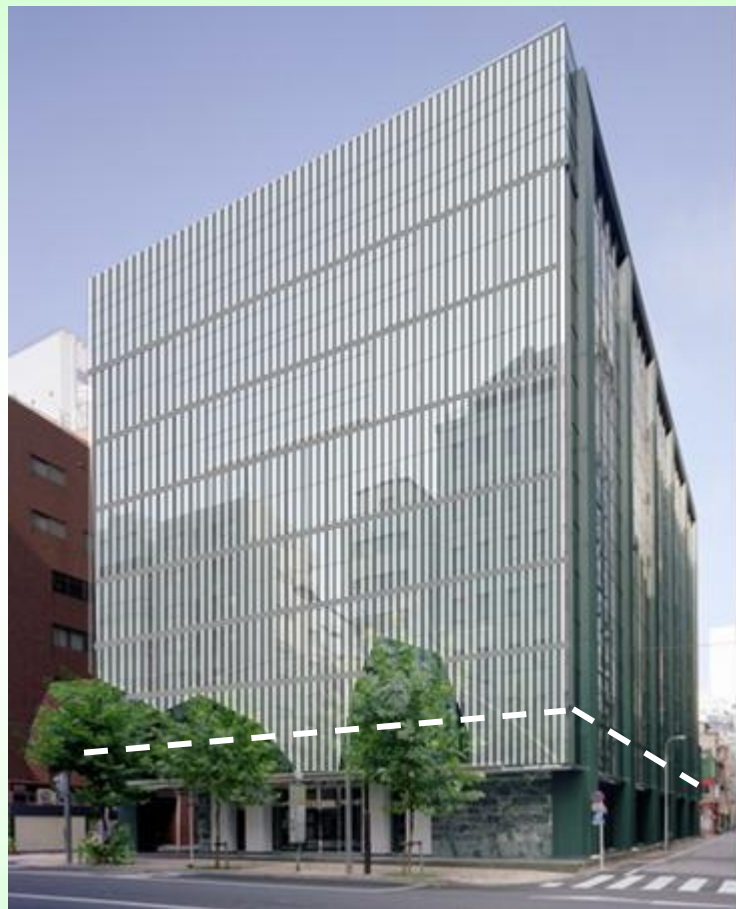
建設地 : 東京都中央区  
用途 : 事務所  
構造・規模 : SRC造 地上9階・地下2階  
延床面積 : 約8000m<sup>2</sup>  
竣工年月日 : 昭和40(1965)年

免震階 : 2階

免震装置 : 積層ゴム + 高性能ダンパー

点線部分が免震階可動部分  
外装のリニューアルも同時に行っている

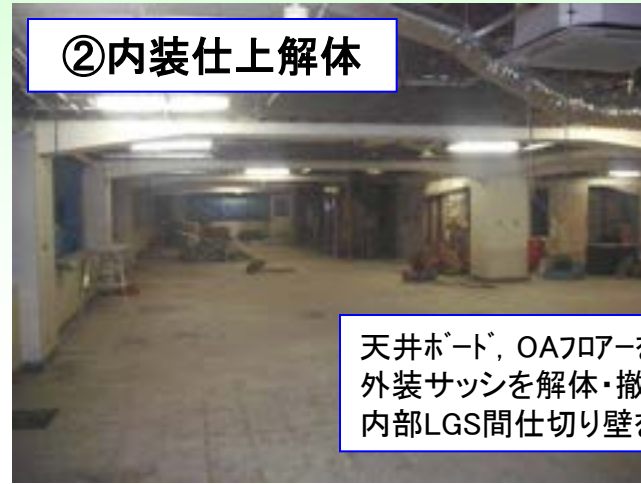
②内装仕上解体

天井ボード、OAフロアを解体・撤去  
外装サッシを解体・撤去  
内部LGS間仕切り壁を解体・撤去

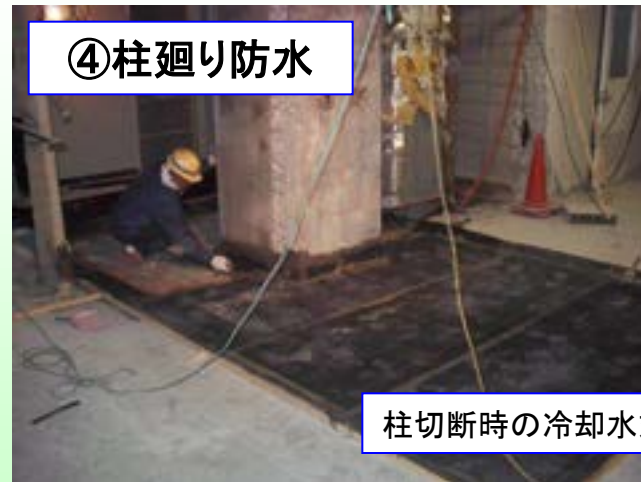
④柱廻り防水

柱切断時の冷却水対策

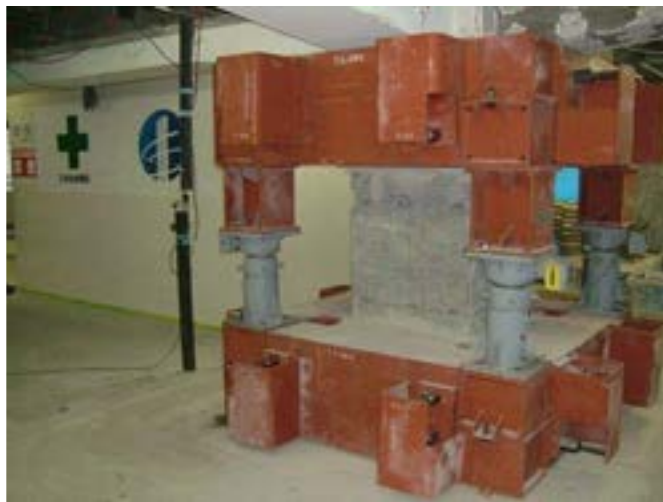
①ジャッキによる支持

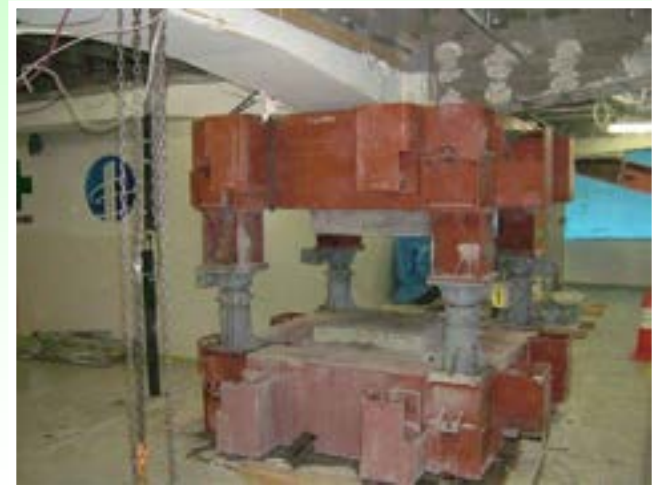
②柱の切断

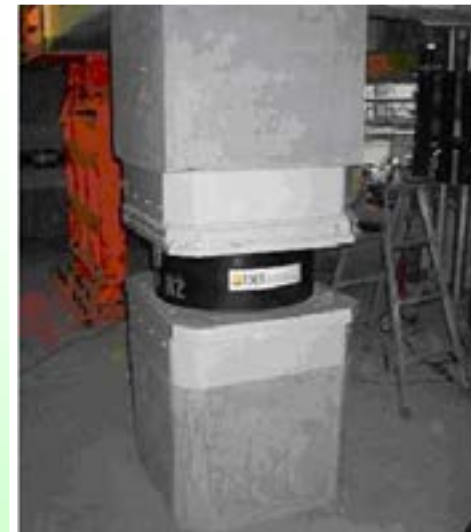
④完成
